# Undersøgelse og vurdering af yngle- og rastesteder

*Regnvandsbassin – Toftevænget, 6710 Esbjerg*

Dato: 30-06-2026

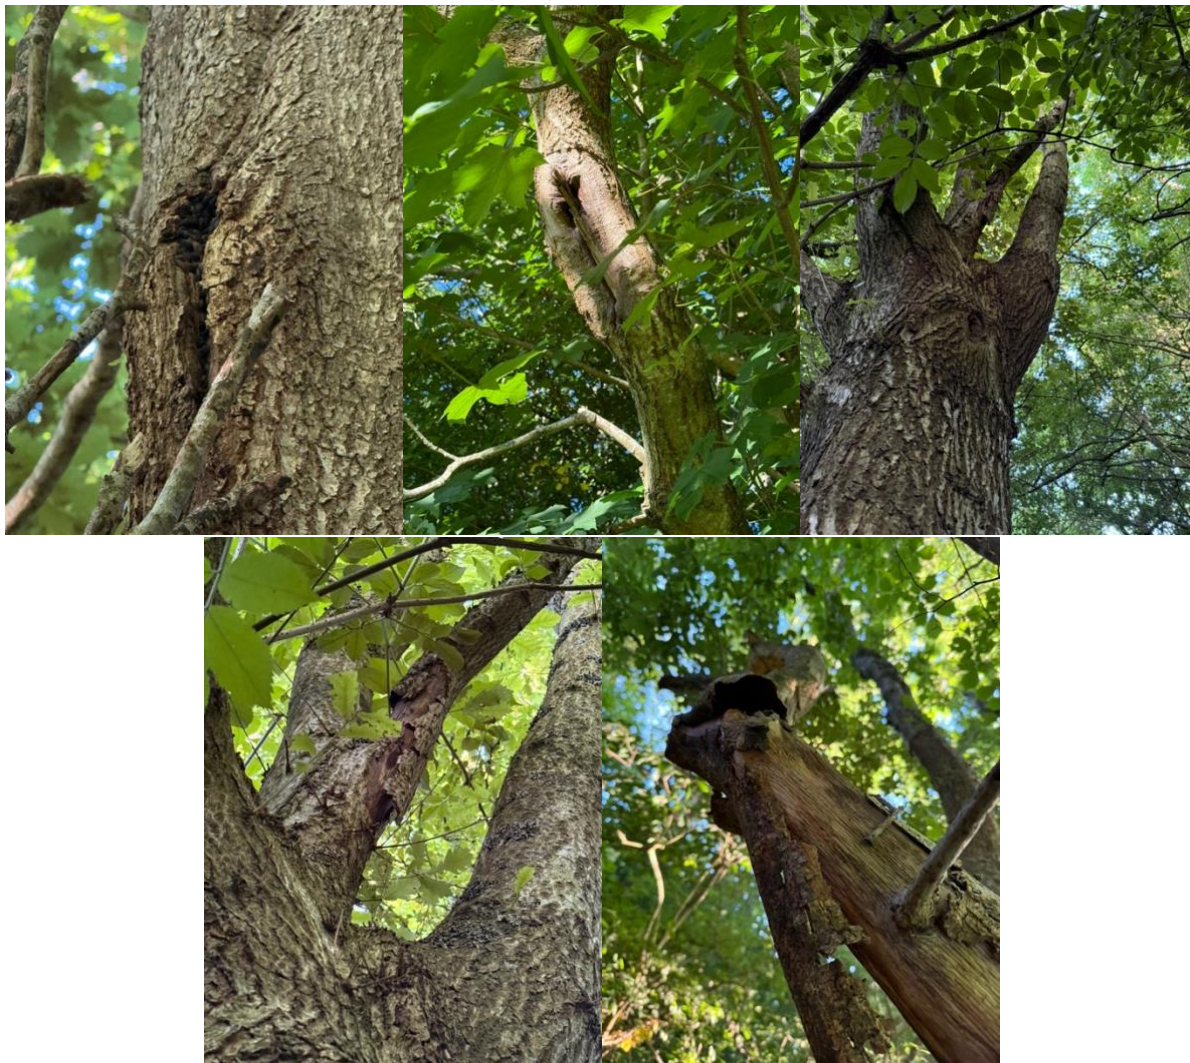
Eksempler på mindre hulheder

De fleste træer fremstår i god vitalitet uden tegn på hulheder i form af revner, sprækker, spættehuller eller andre strukturer med potentiel betydning for flagermus. Flere træer har tidligere haft afknækkede eller beskårne grene, men grenkraverne er delvist eller fuldt sammenvoksede, og sårfladerne er lukkede. Der forekommer enkelte træer med begyndende råd huller, løs bark eller lignende strukturer, men disse er overfladiske og har ikke den nødvendige dybde eller beskyttelse til at kunne fungere som yngle- eller rastesteder for flagermus. Flere af hulhederne er desuden nedadrettede og dermed eksponerede for både lys og nedbør.

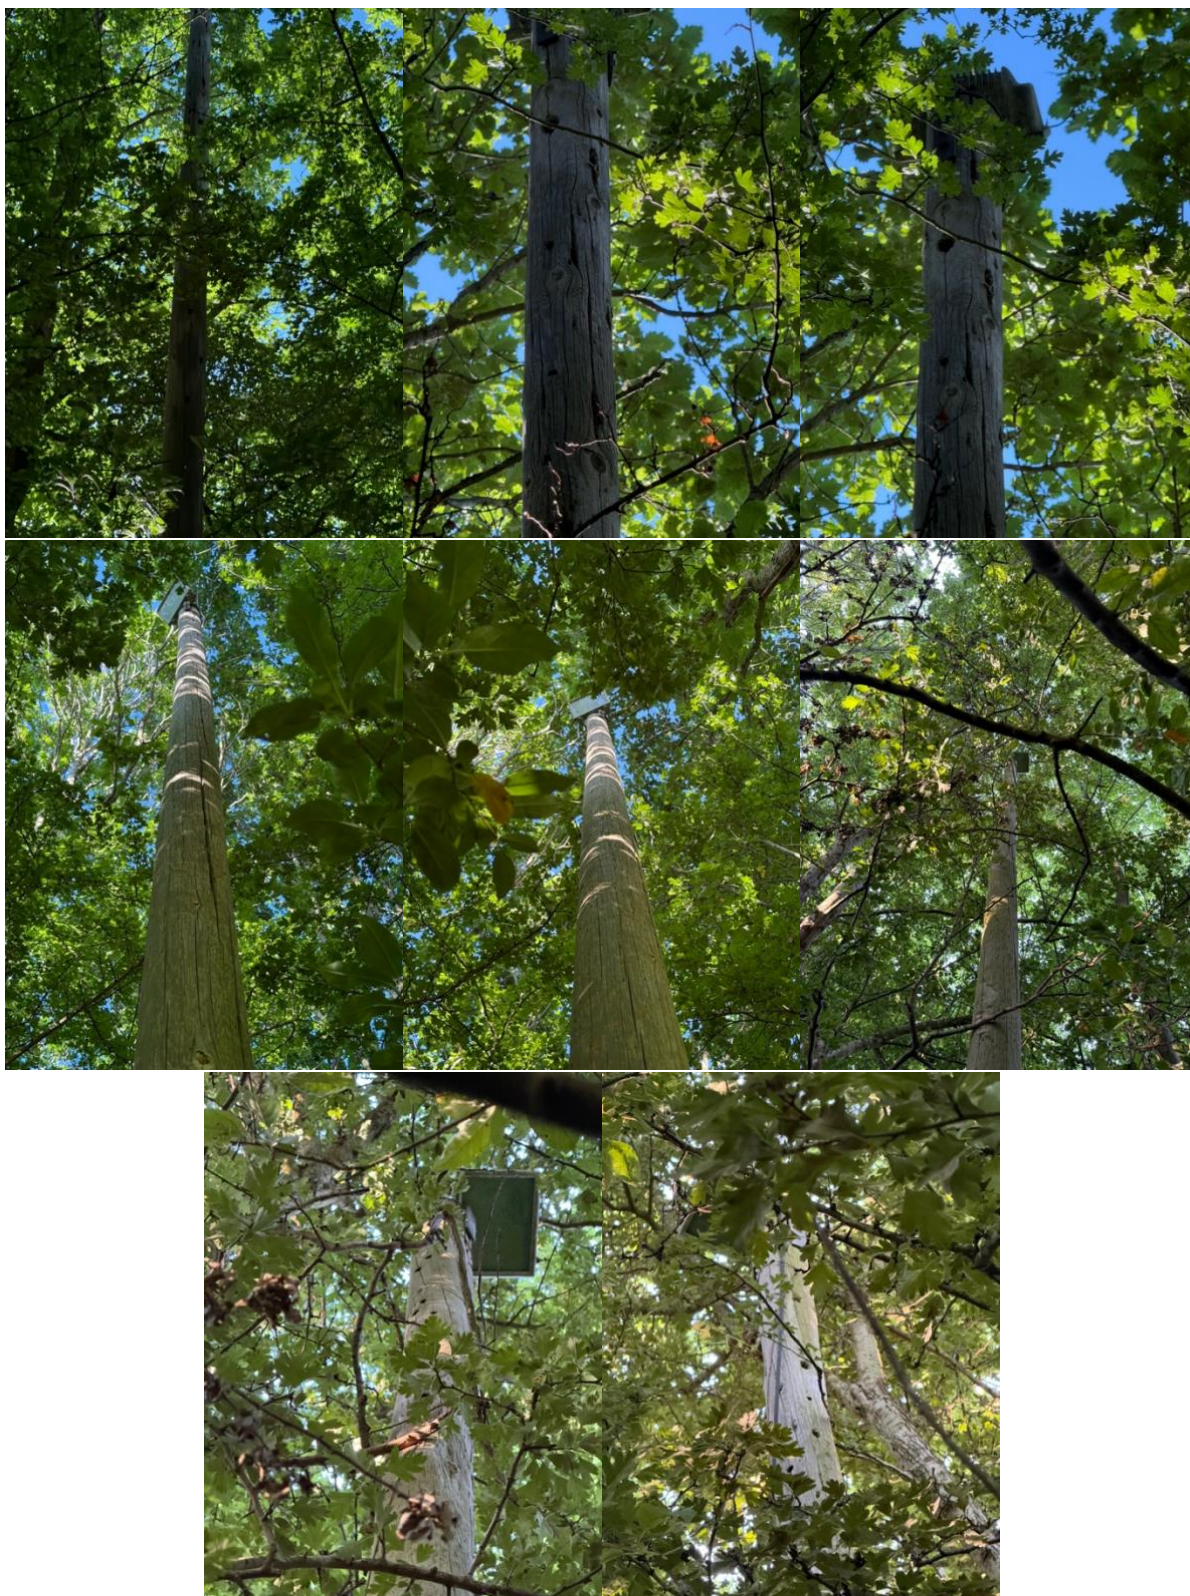
## Lygtepæle

De to ældre lygtepæle af træ indeholdt enkelte overfladiske spættehuller, men disse vurderes højest at kunne fungere som kortvarige rastesteder for enkeltindivider. På grund af hulhedernes begrænsede dybde, den manglende beskyttelse samt den meget tætte omkringstående vegetation vurderes det dog som meget usandsynligt, at de anvendes af flagermus.

I to af træklyngerne stod ældre lygtepæle af træ (klynge 1 og 2). Begge pæle havde en række mindre spættehuller samt enkelte større huller. De større huller var placeret i tilknytning til de mindre spættehuller og fremstod ikke som egentlige redehuller, men som fødesøgningshuller. Det var ikke muligt at vurdere hulhedernes fulde dybde, men denne type huller er typisk kun 5-10 cm dybe. Selv hvis hulhederne havde den maksimale forventede dybde, vurderes de højst at kunne fungere som kortvarige rastesteder for enkeltindivider, hvilket i sig selv vurderes meget usandsynligt på grund af den begrænsede beskyttelse.

Begge lygtepæle stod desuden omgivet af meget tæt bevoksning, hvilket i praksis gør indflyvning umulig for de fleste flagermusarter. Mere manøvredygtige arter som brun langøre og frynseflagermus vil potentielt kunne nå ind til pælene, men disse arter er typisk knyttet til større og ældre skovområder og forekommer kun i begrænset omfang i bynære områder med mindre og spredte bevoksninger.

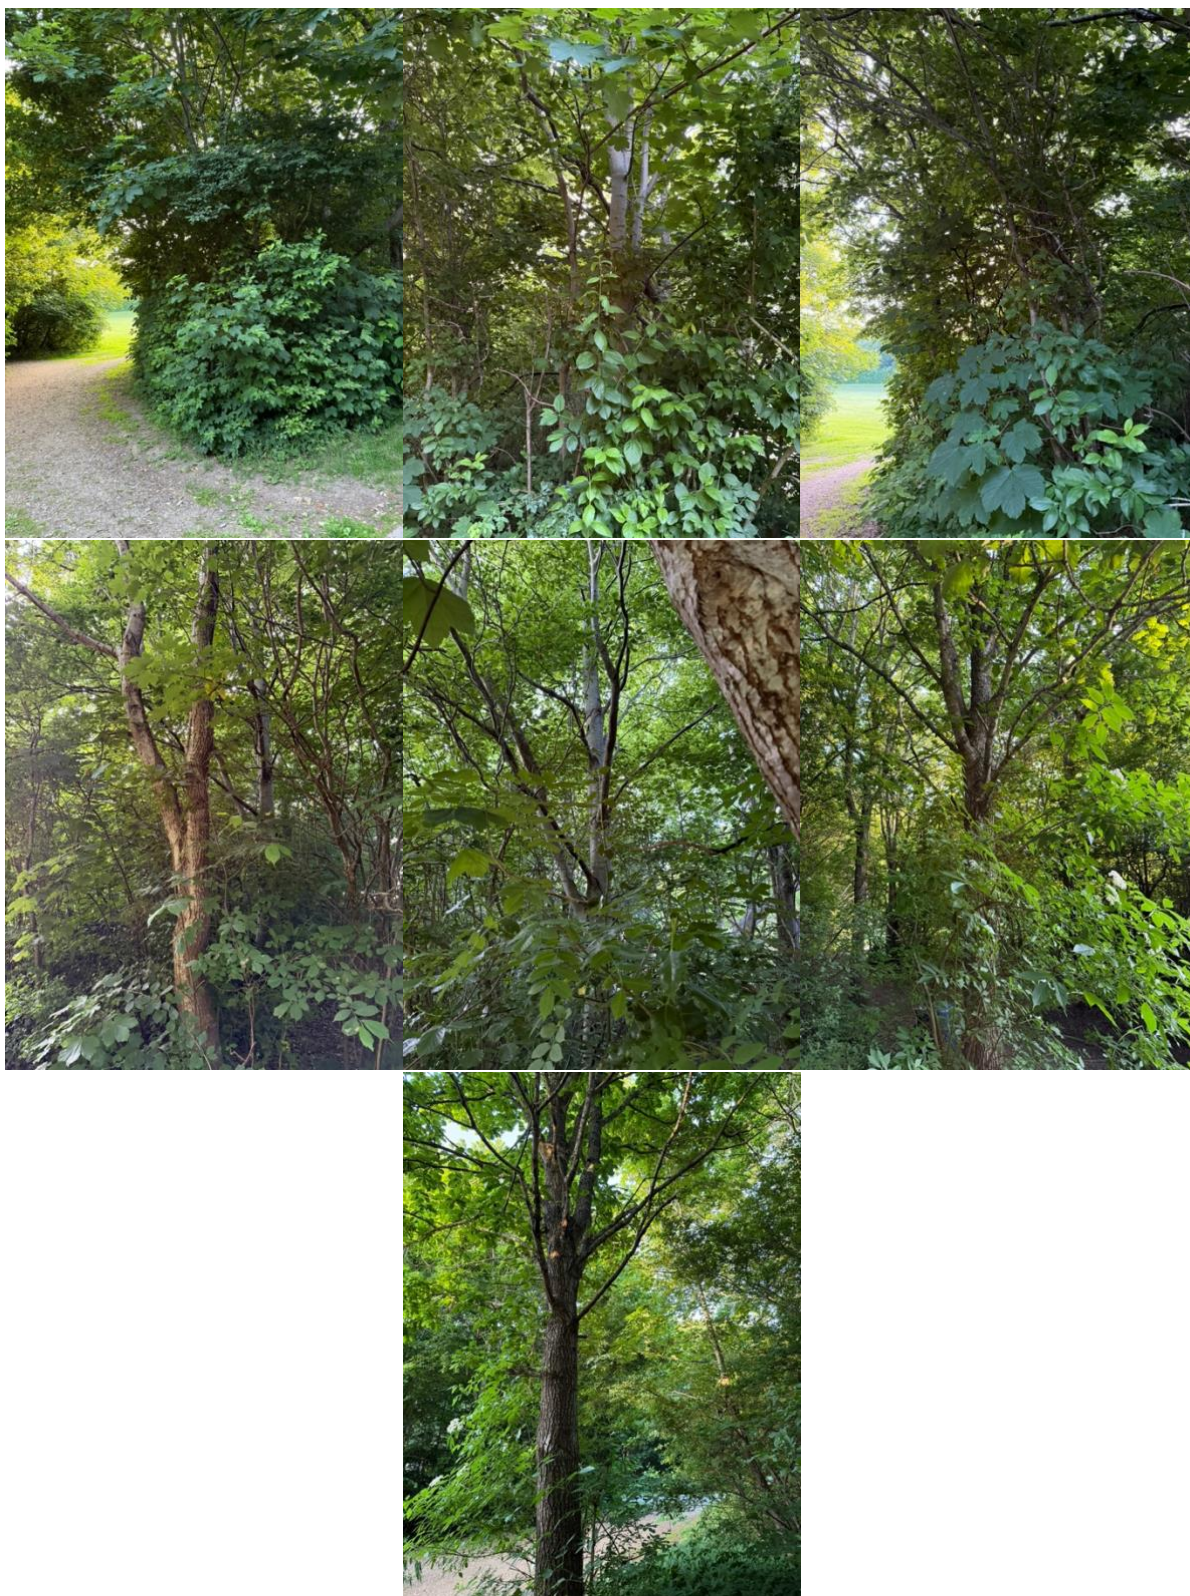
Træer langs sti fra Plantagevej

Træerne langs stien fra Plantagevej (markeret som nr. 4 på figur 1) var middelstore, men ingen af dem havde revner, sprækker, råd-, spætte- eller andre hulheder, som kunne fungere som egnede yngle- eller rastesteder for flagermus.

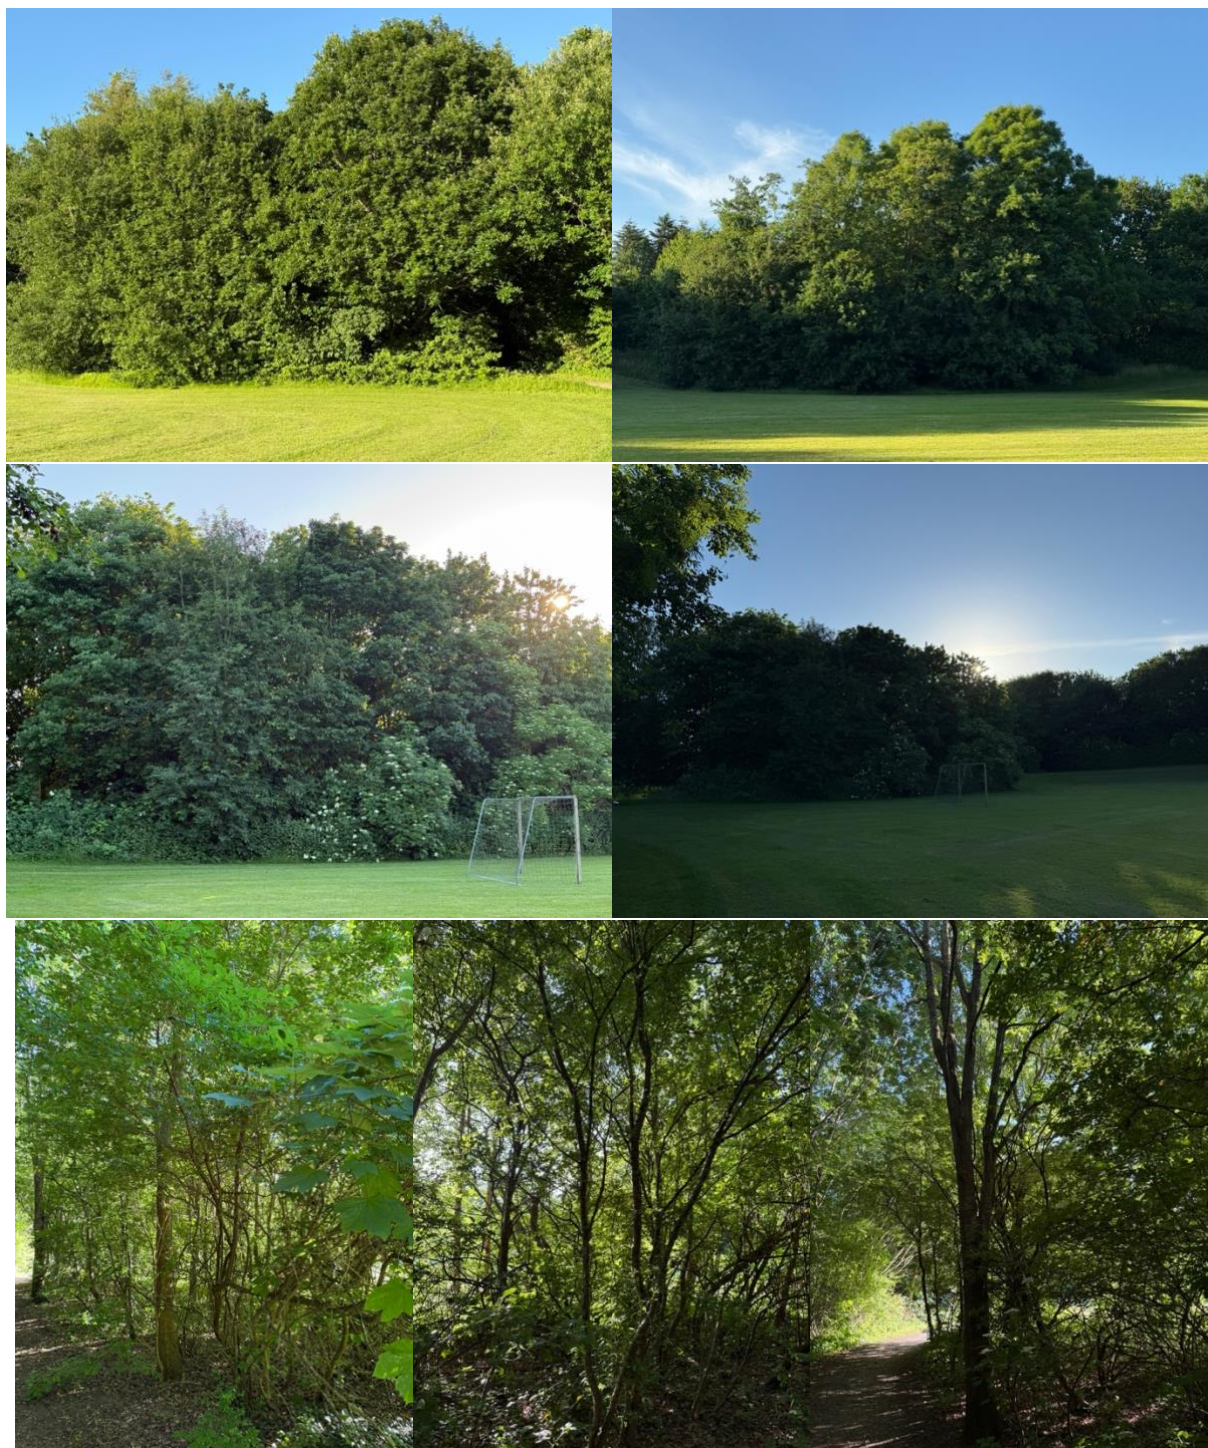
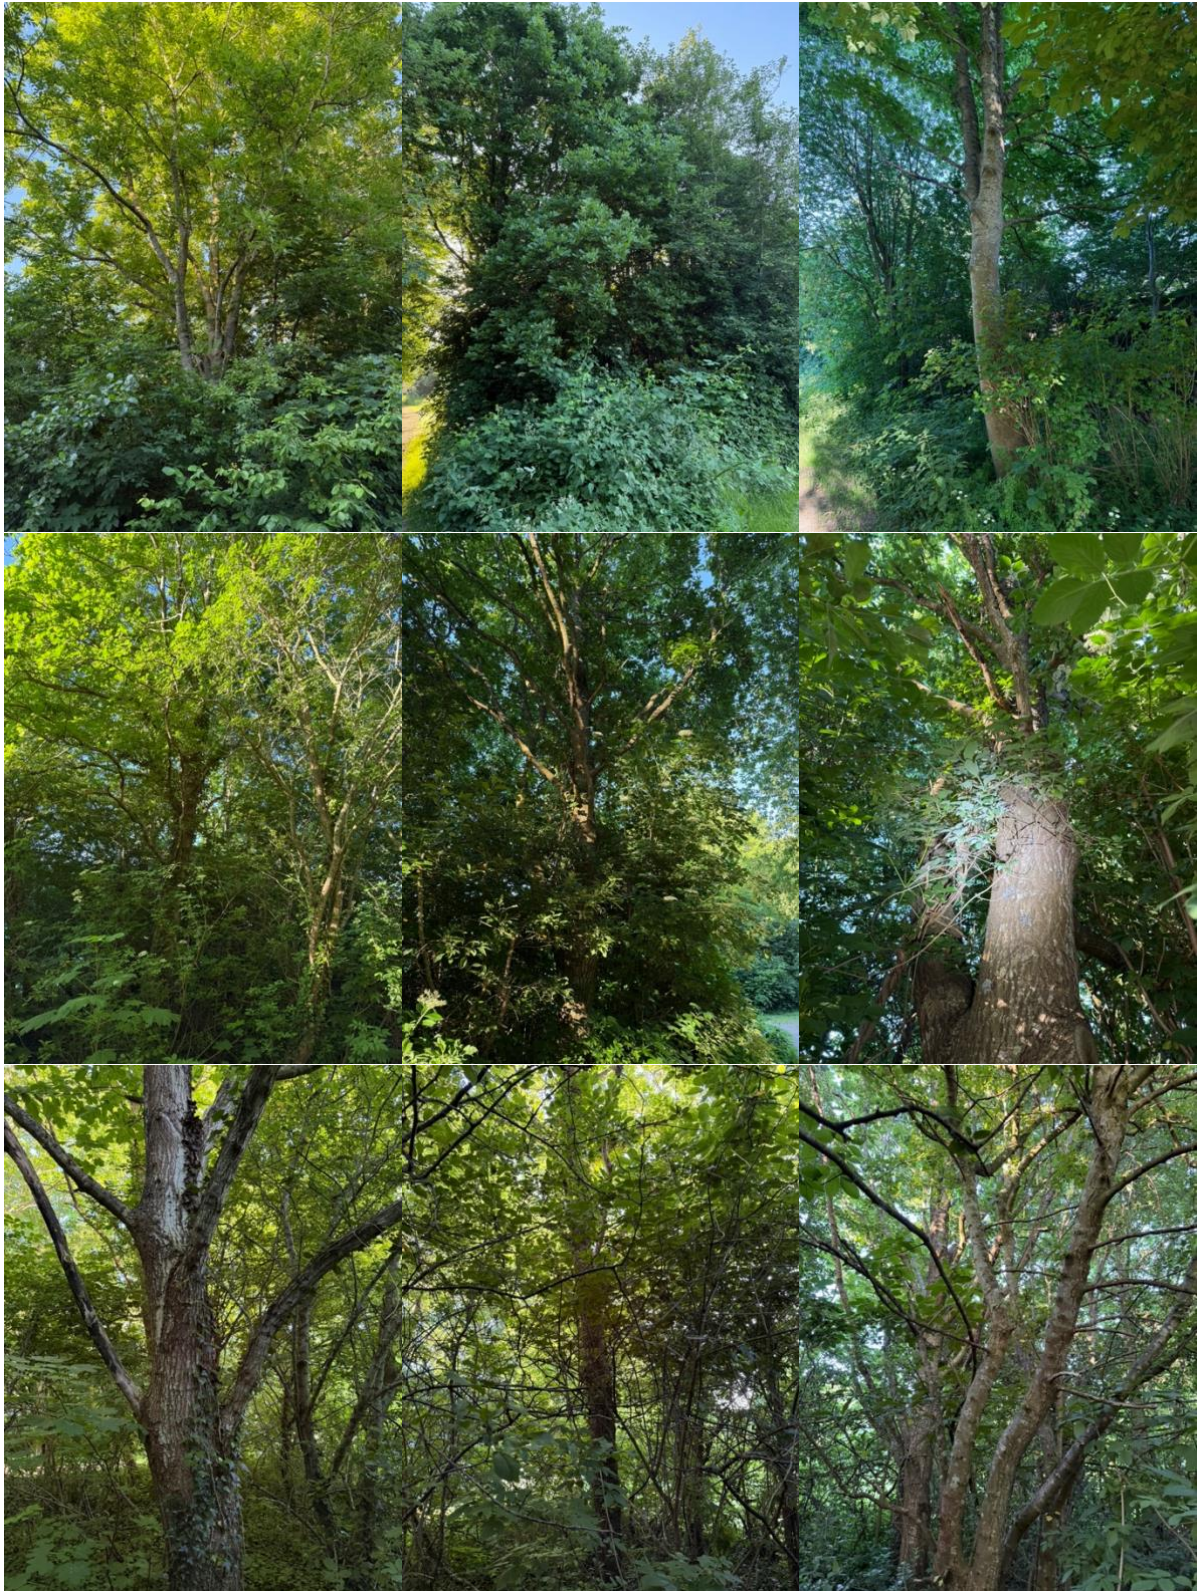
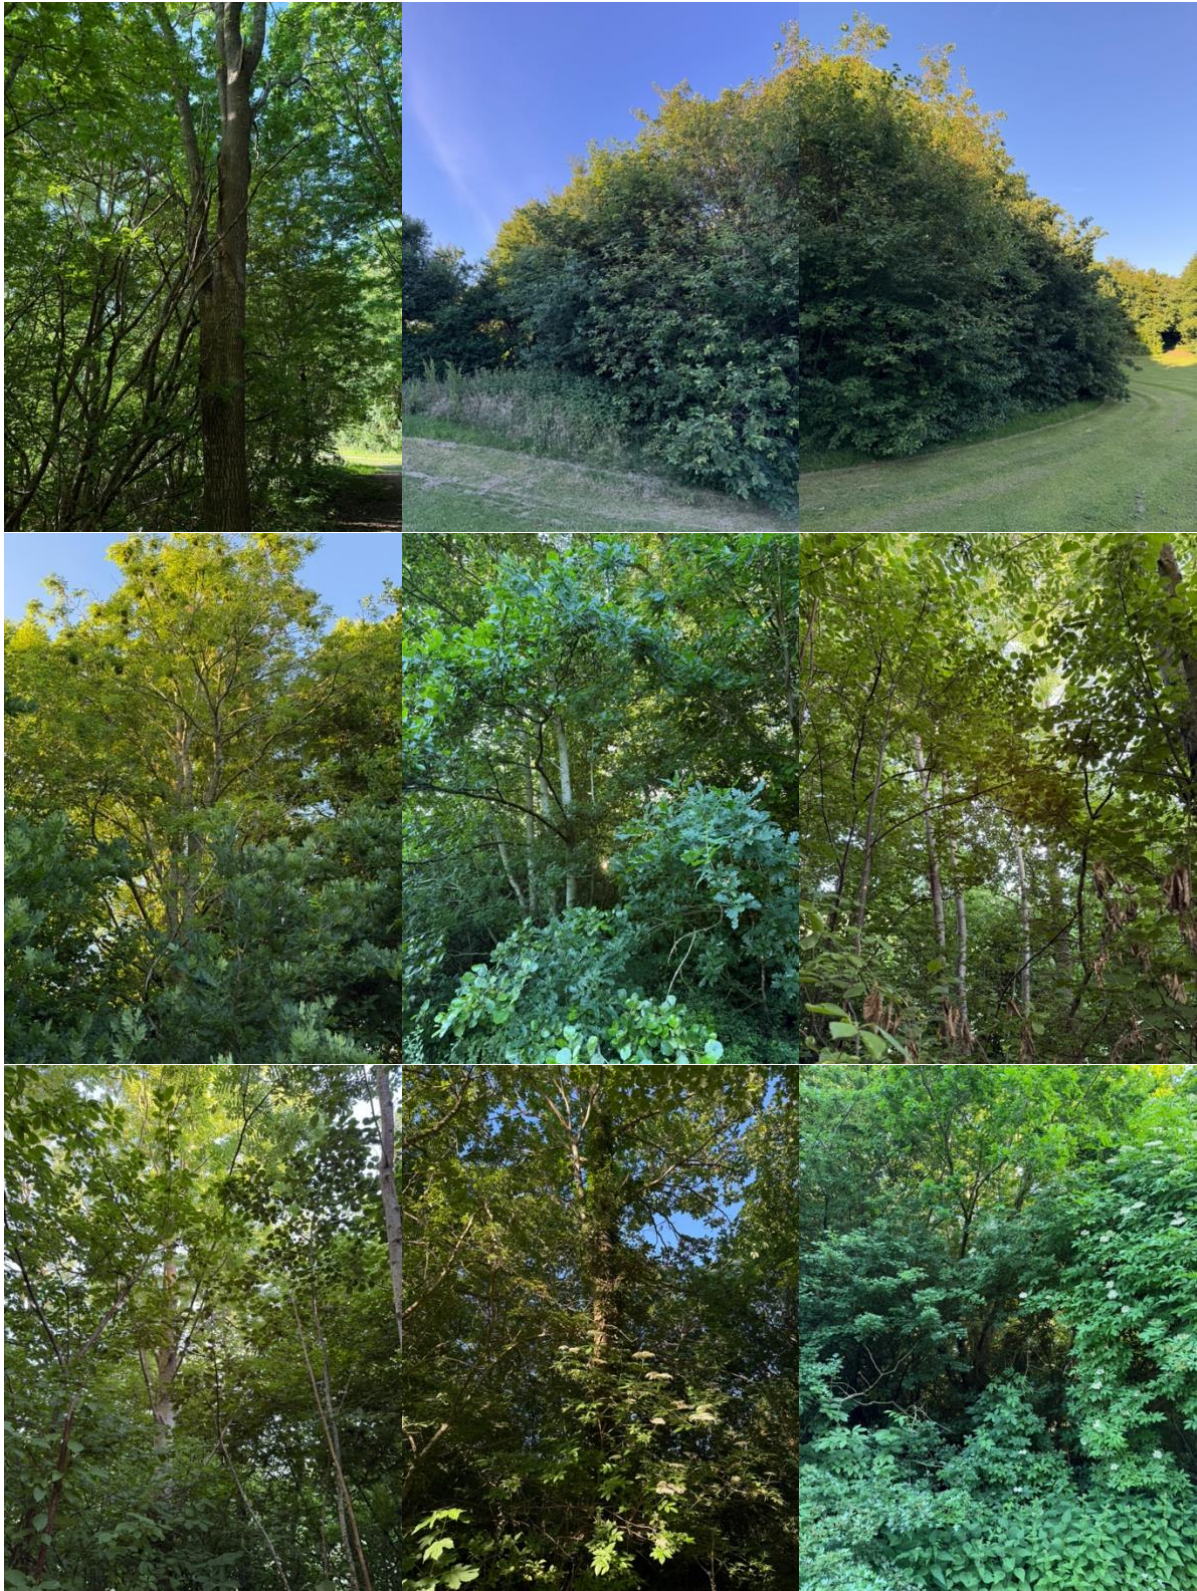
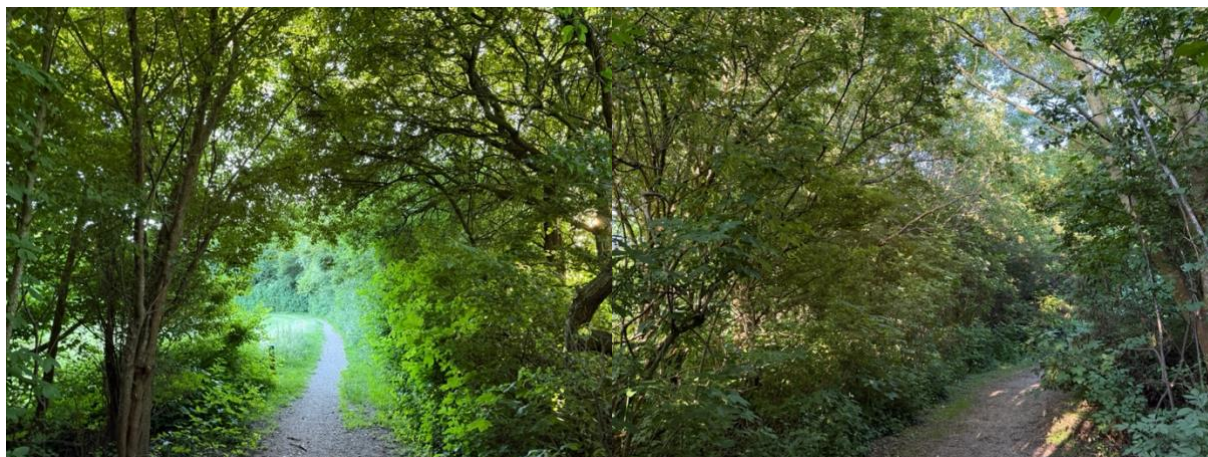
## Generelle eksempler af træerne indenfor projektområdet

De tre træklynger var generelt meget tætte med et næsten sammenhængende blad- og grendække. Mod de omkringliggende bevoksninger var vegetationen enkelte steder en smule mere åben, men fortsat så tæt, at de indre dele af træklyngerne vurderes at være uegnede som direkte jagthabitat for de fleste flagermusarter. Samtidig var adgangen til de større stammer begrænset, hvilket betyder, at eventuelle hulheder ville være vanskeligt tilgængelige for de fleste arter. Eventuel fouragering forventes derfor primært at foregå langs træklyngernes ydersider og den omkringliggende højere bevoksning.
