# Lokalplan for Stengårdsvej

## Levestedskortlægning

Esbjerg Kommune - Teknik og Miljø

Dato: 24. januar 2025

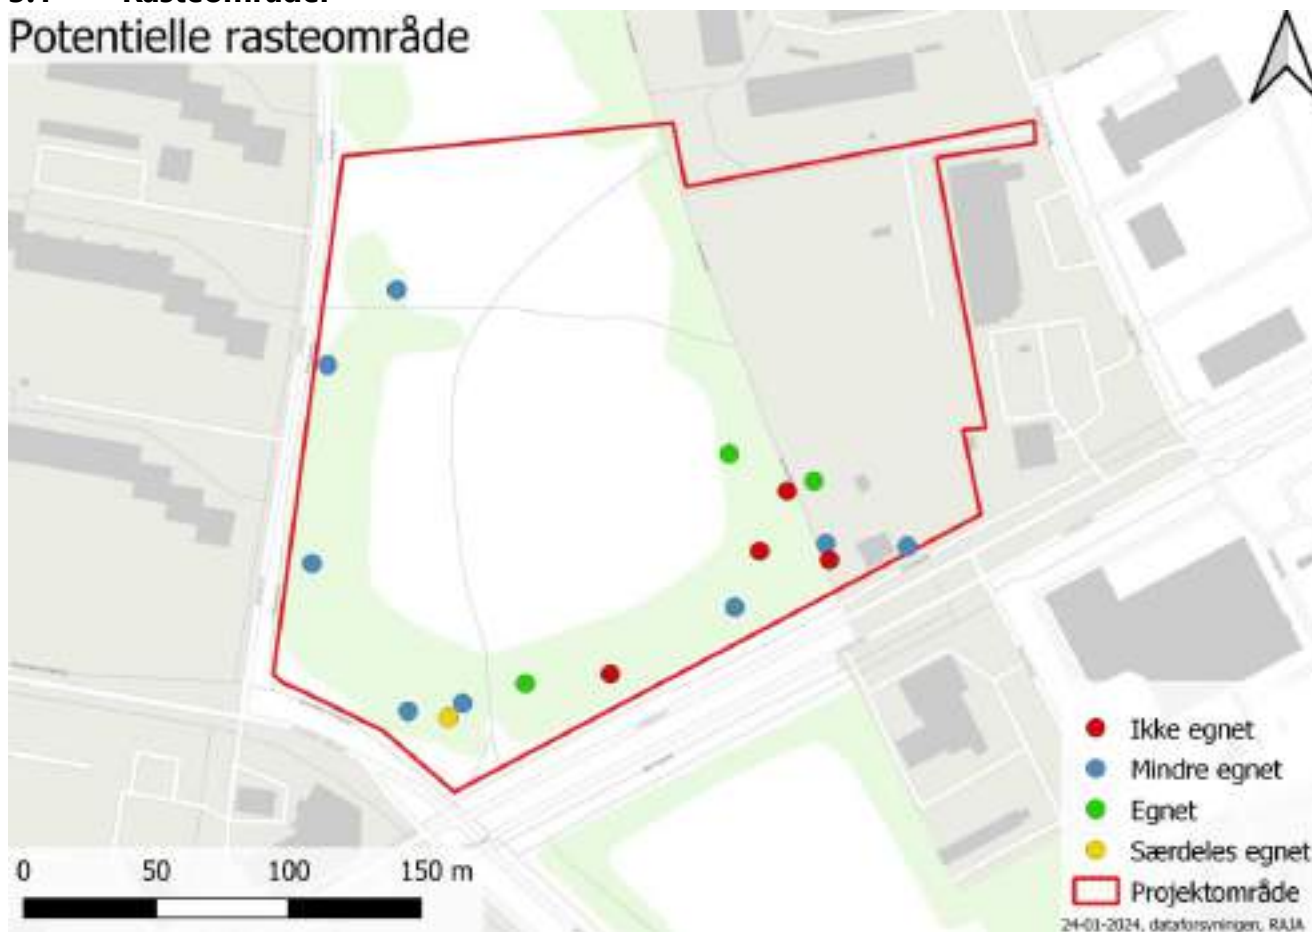
Figur 3.1 Potentielle flagermustræer. Træerne er rangeret, ikke egnet (rød), Mindre egnet (blå), Egnet (grøn), Særdeles egnet (gul).

Som det ses på ovenstående figur, er der ganske få egnede rasteområder og kun et særdeles egnet rastested.

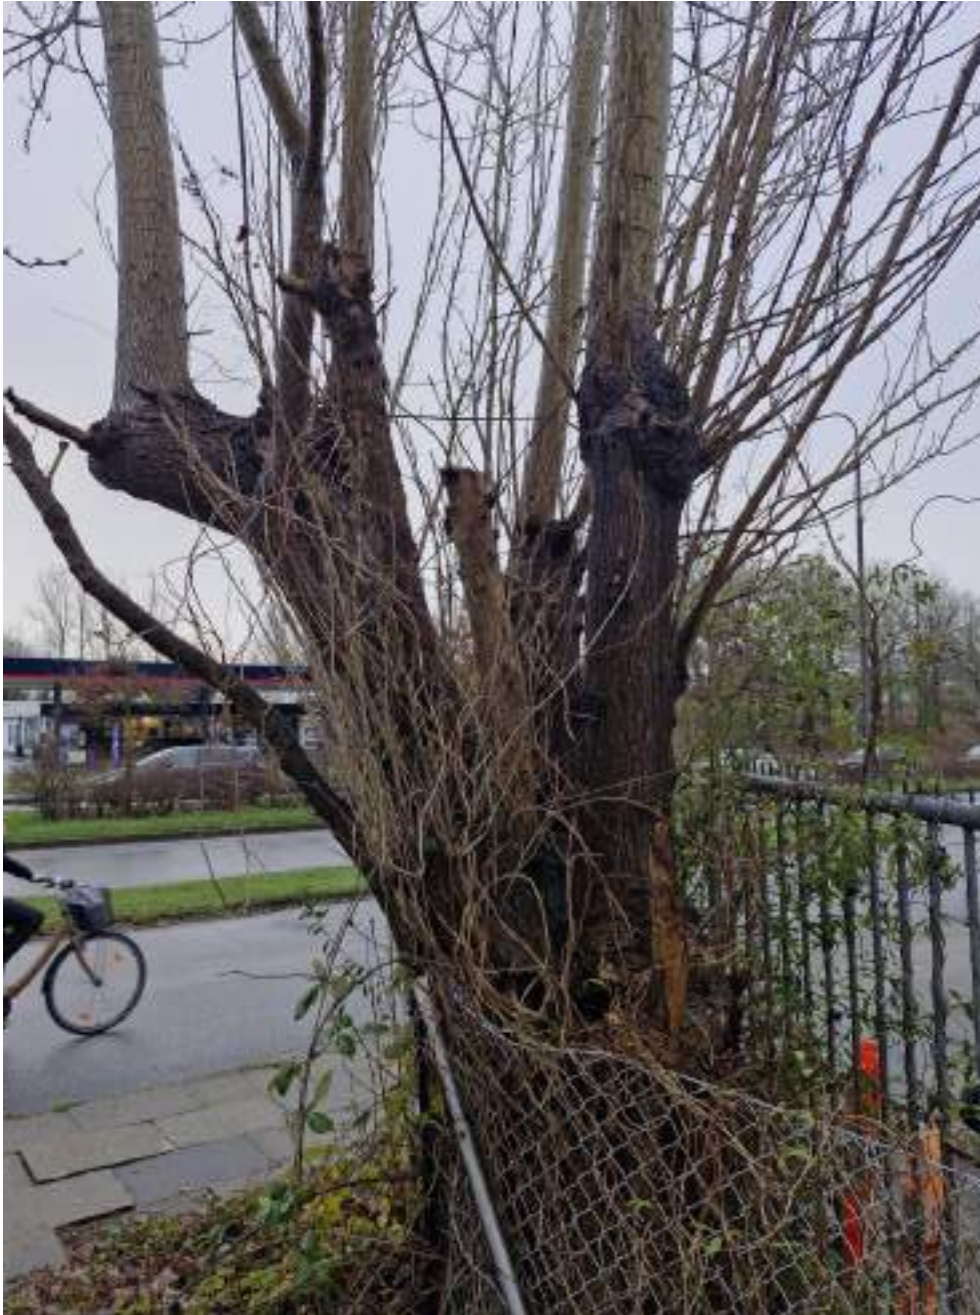
Figur 5.2 tilførende punkt 1.

Ældre piletræ der står åbent. Lodret nedadgående og opadgående huller. Et stort hul hvis indersider er overdækket 1,5m over jorden. Tjekket med endoskop - hullet går 30-40cm op i stammen og bør fint kunne have flagermus. Ingen flagermus observeret. Vurderes mindre egnet, da hullet befinder sig nær terræn.

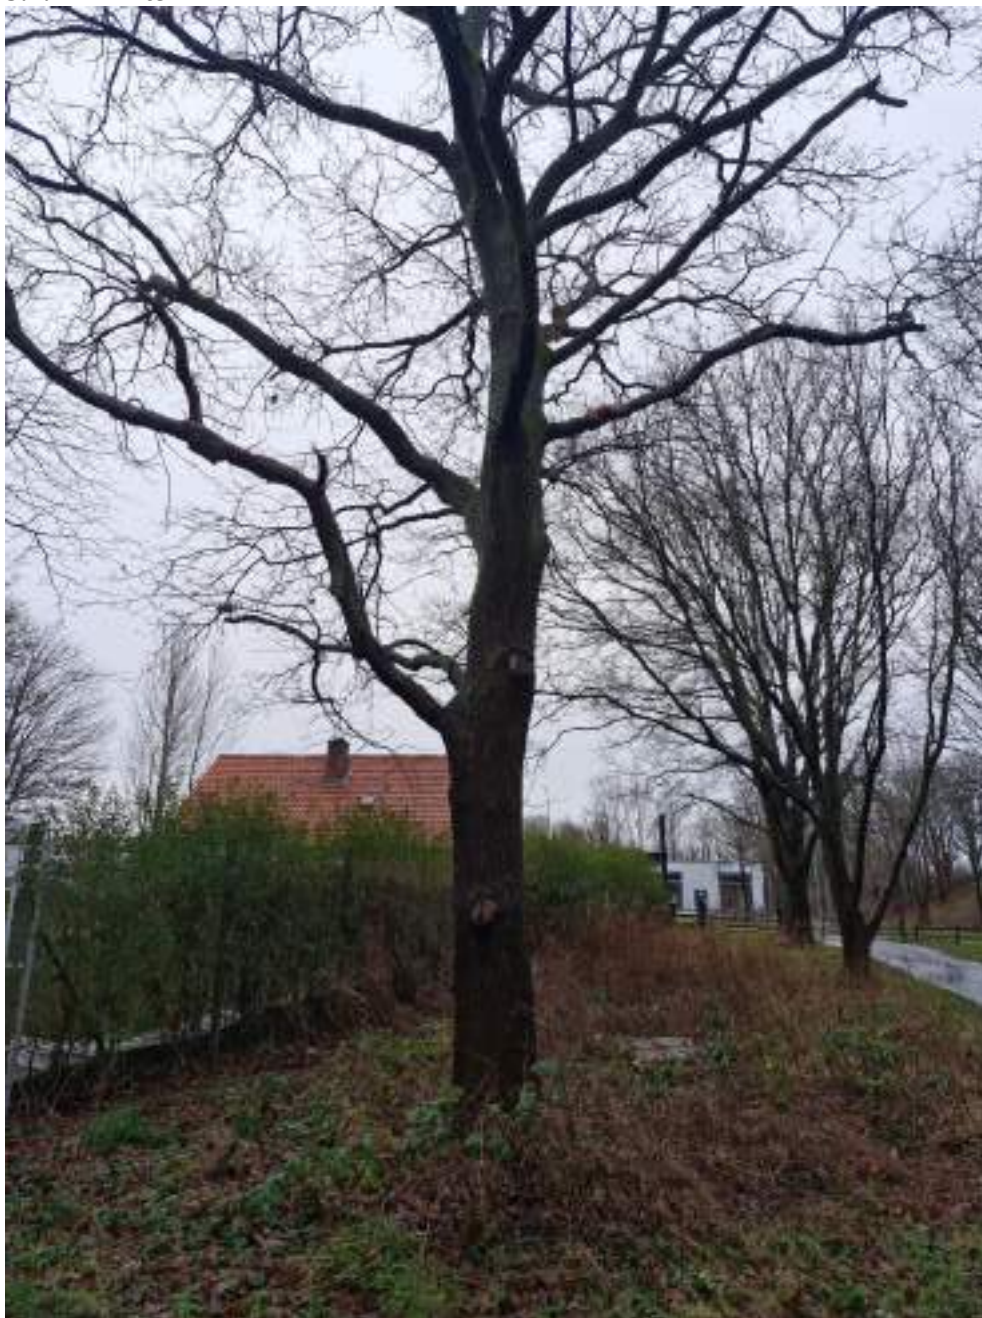
Figur 5.3 Tilhørende punkt 3

*Fritstående og plejet eg, +40 år. Flere grene med løst bark. Enkelt død gren med hul. > 4m oppe.*

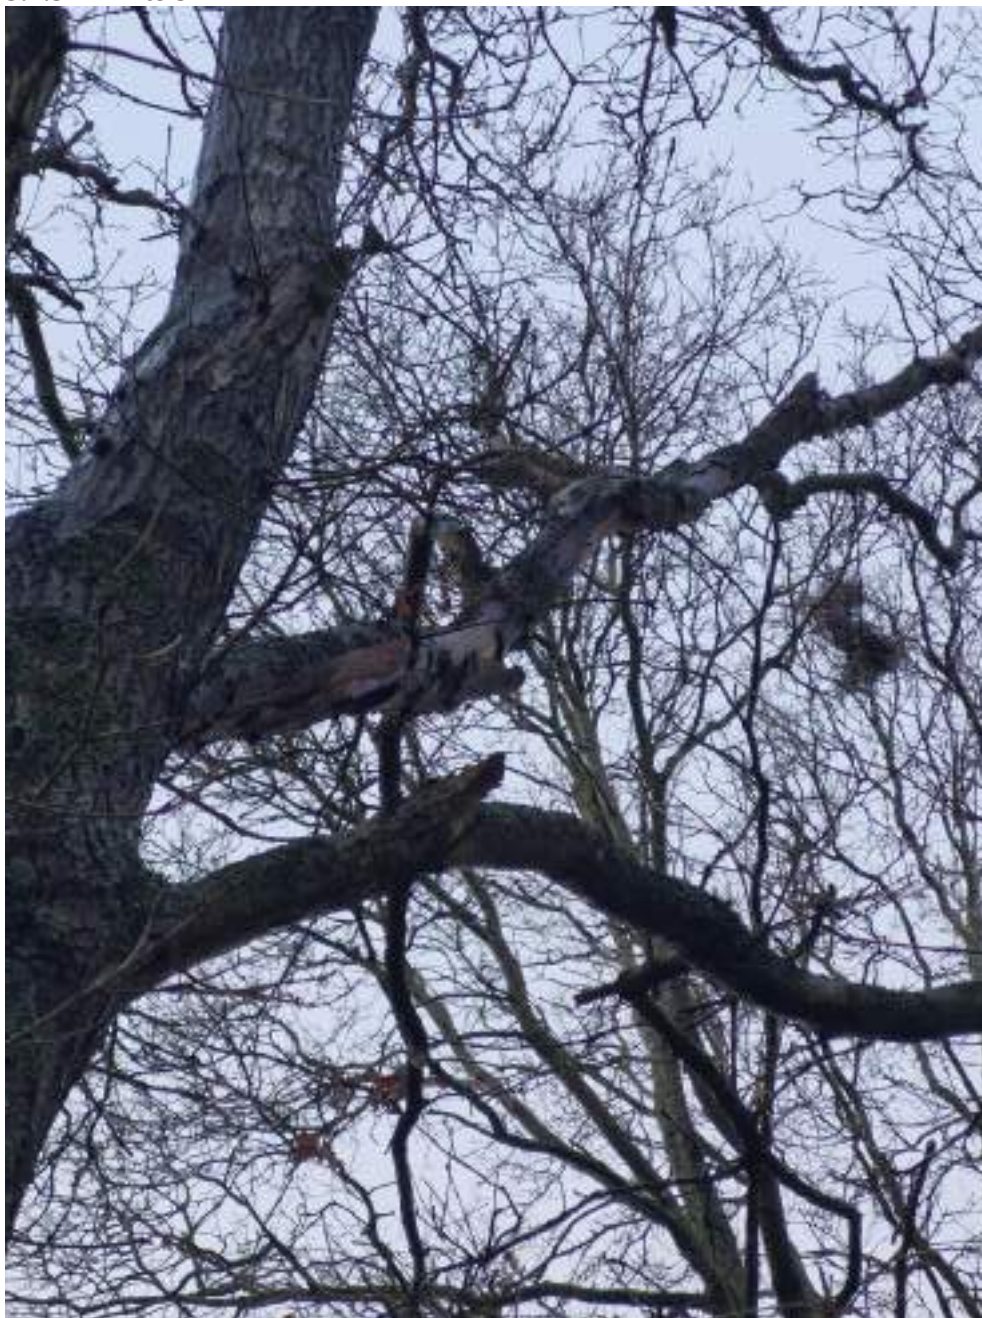
*Figur 5.4 Tilhørende punkt 3.*

Fritstående og plejet eg, +40 år. Enkelt gren med løst bark 4m oppe. Muligvis for tynd og spinkel til flagermus.

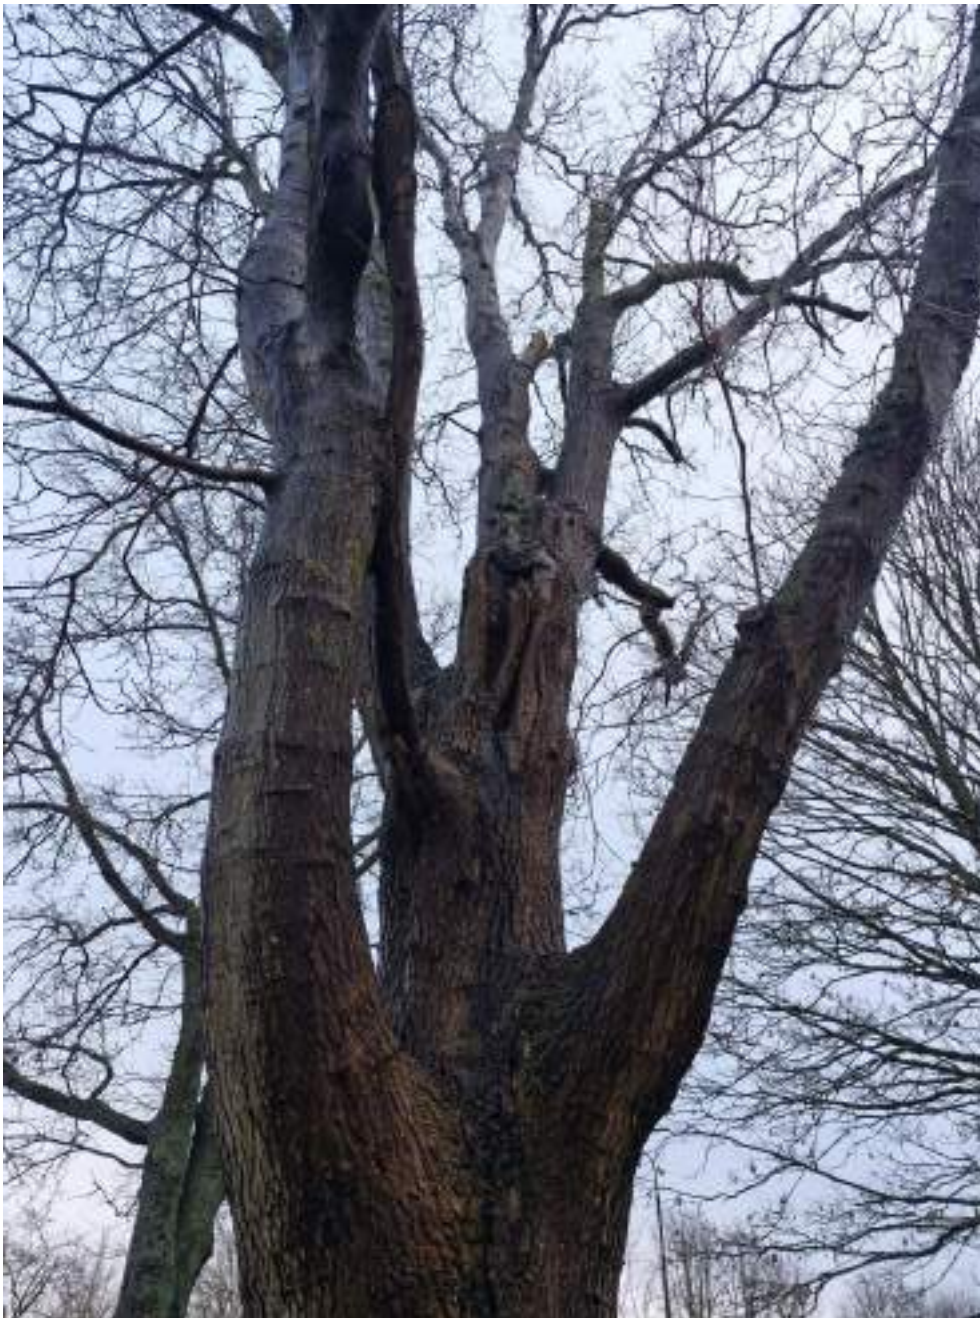
*Figur 5.5 Tilhørende punkt 4*

Stor knækket gren, men der ikke egnet hulhed.

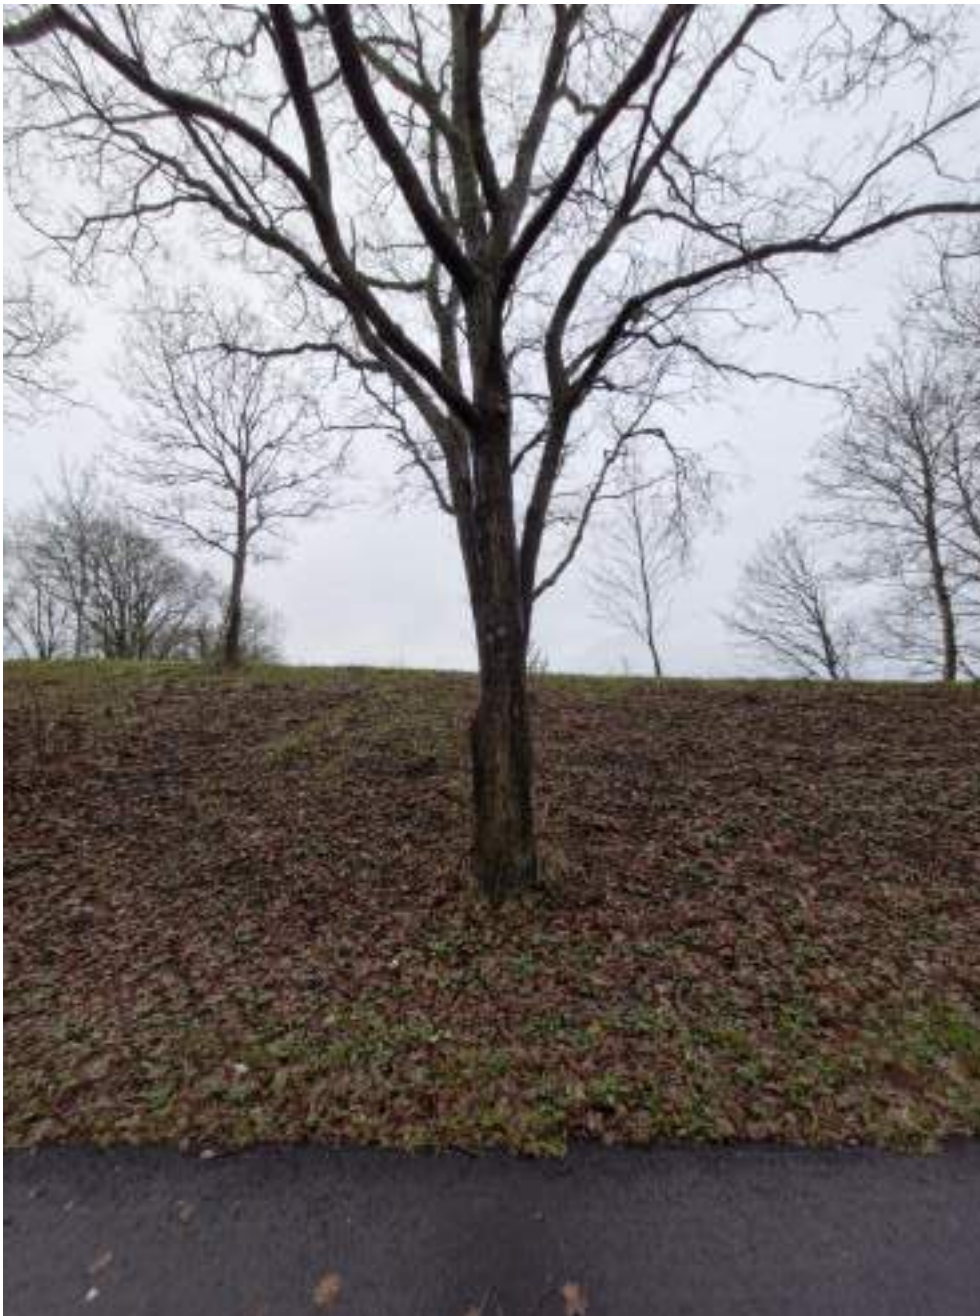
*Figur 5.6 Tilhørende punkt 5*  
Flænge 10m oppe men ikke dyb nok.

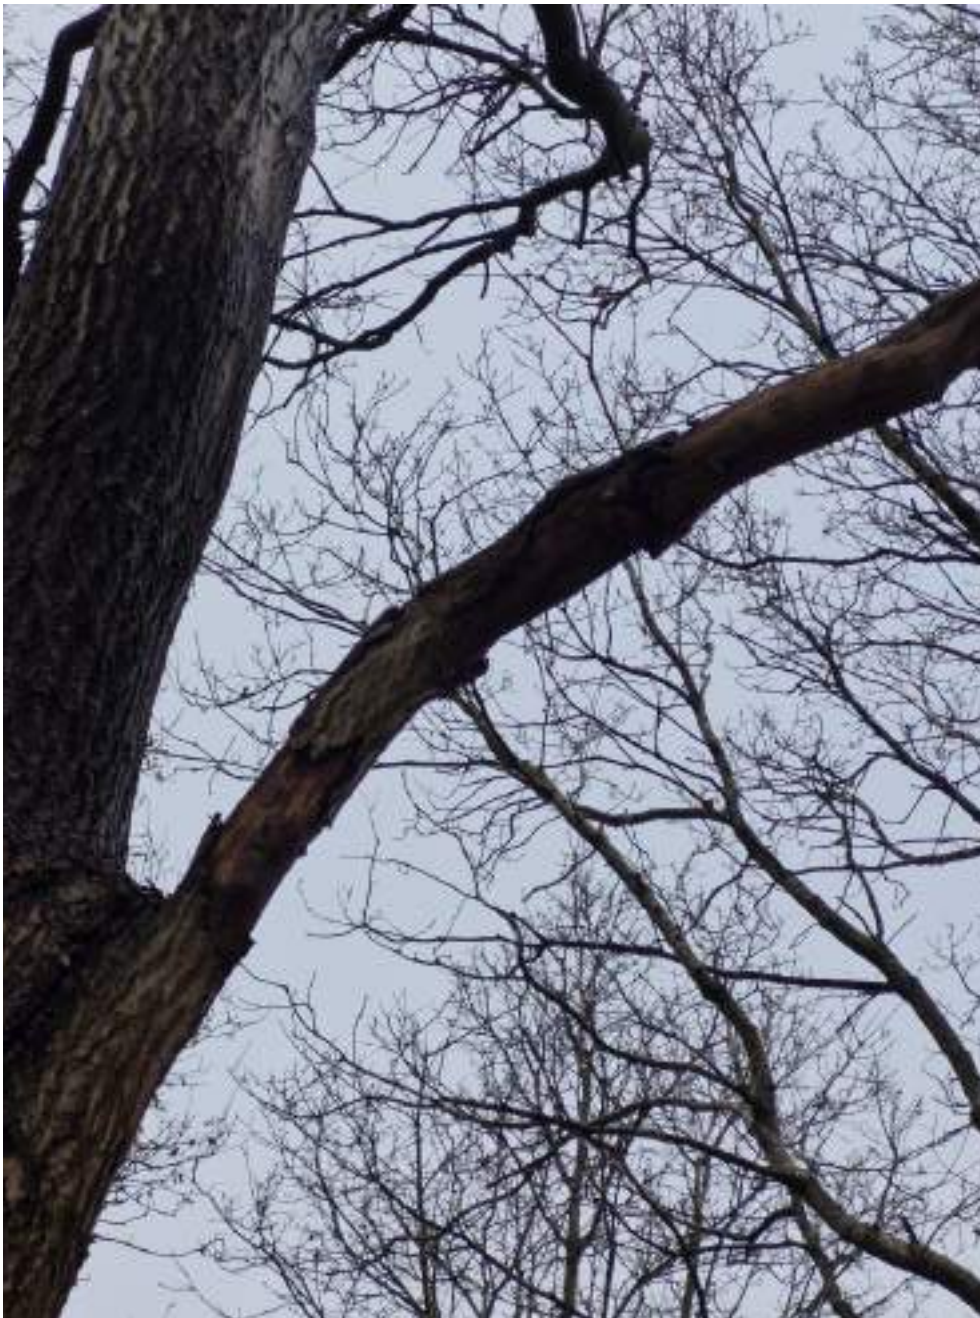
*Figur 5.7 Tilhørende punkt 6*

Mindre eg med lidt løst bark, men ikke stort og løst nok til at være egnet.

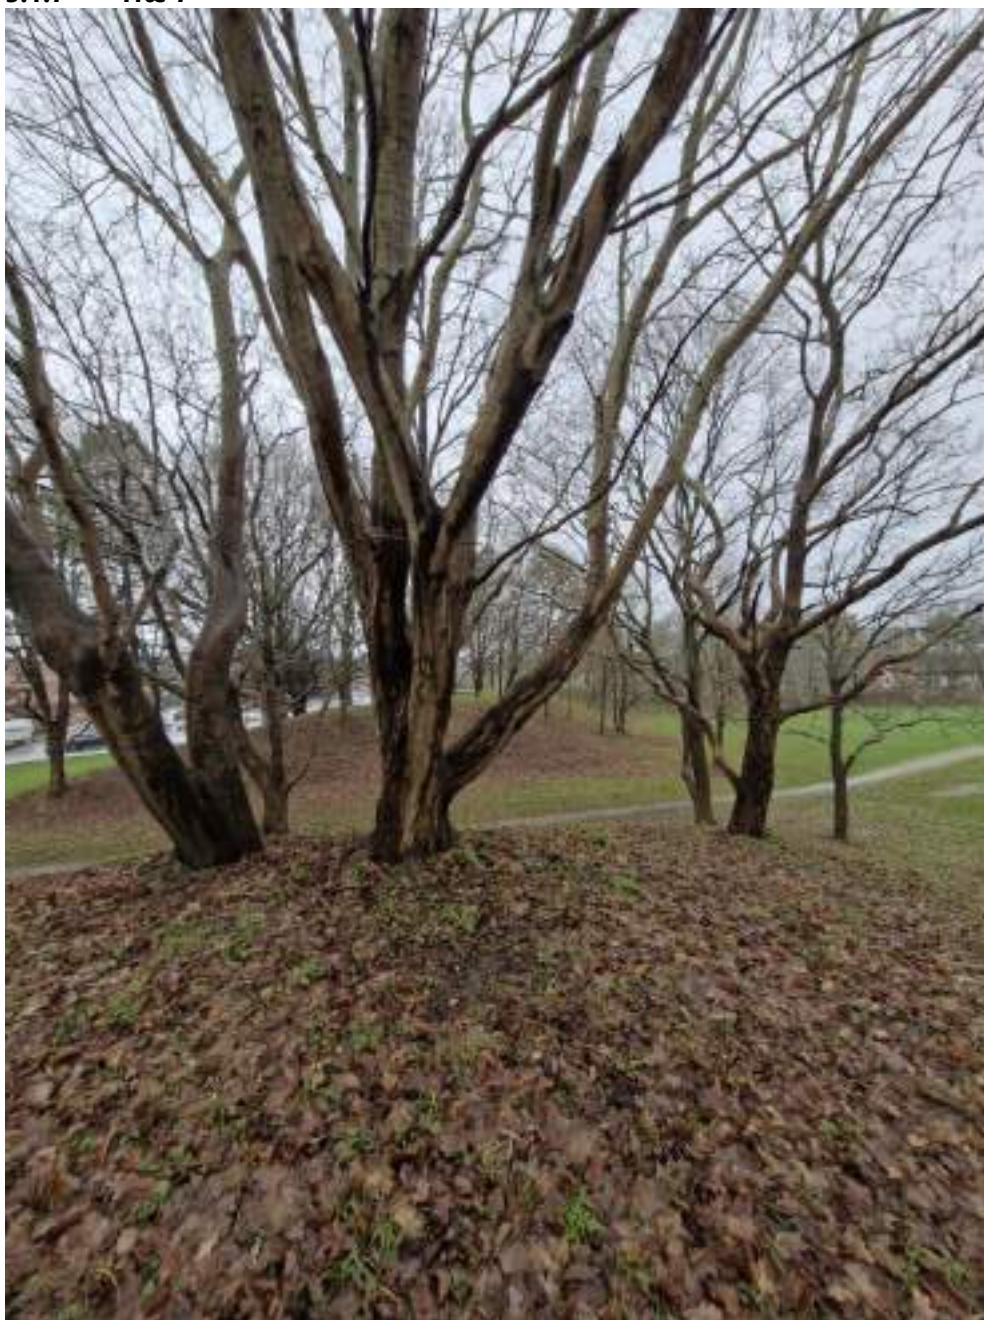
*Figur 5.8 Tilhørende punkt 7*

Fritstående platan. Stor flænge med opadgående hul (Ø ca. 5cm). Godt skjult og går 30-40 cm op i træet. Ca. 1m over jorden. tjekket med endoskop. Ingen flagermus.

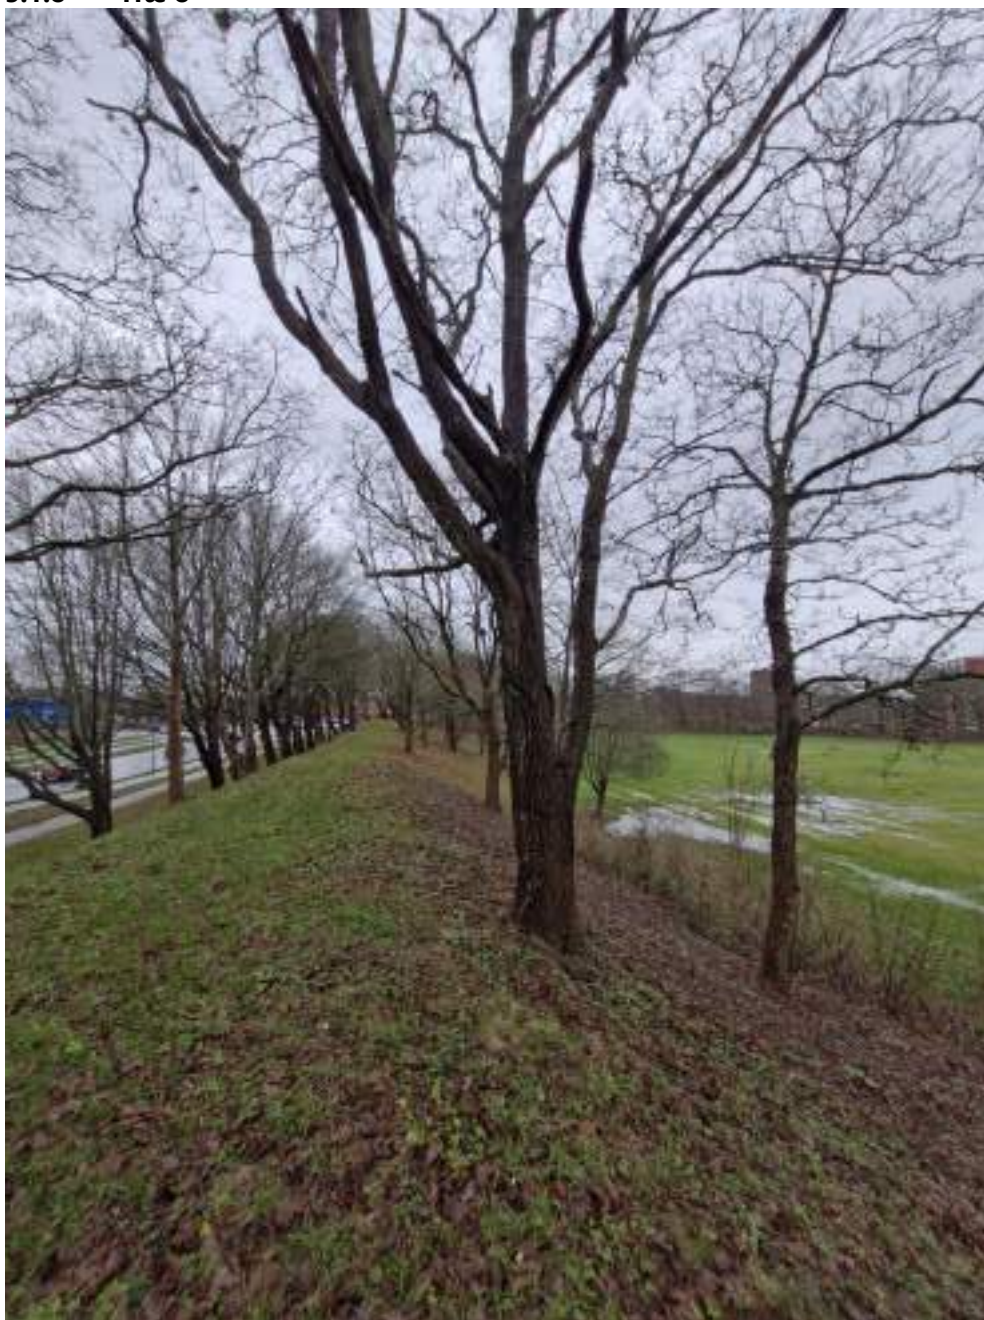
*Figur 5.9 Tilhørende punkt 8*

Fritstående og plejet eg, +40 år. To små huller (Ø ca. 5cm) i døde grene 5m oppe. Det var ikke til at se om de går opad i grenene.

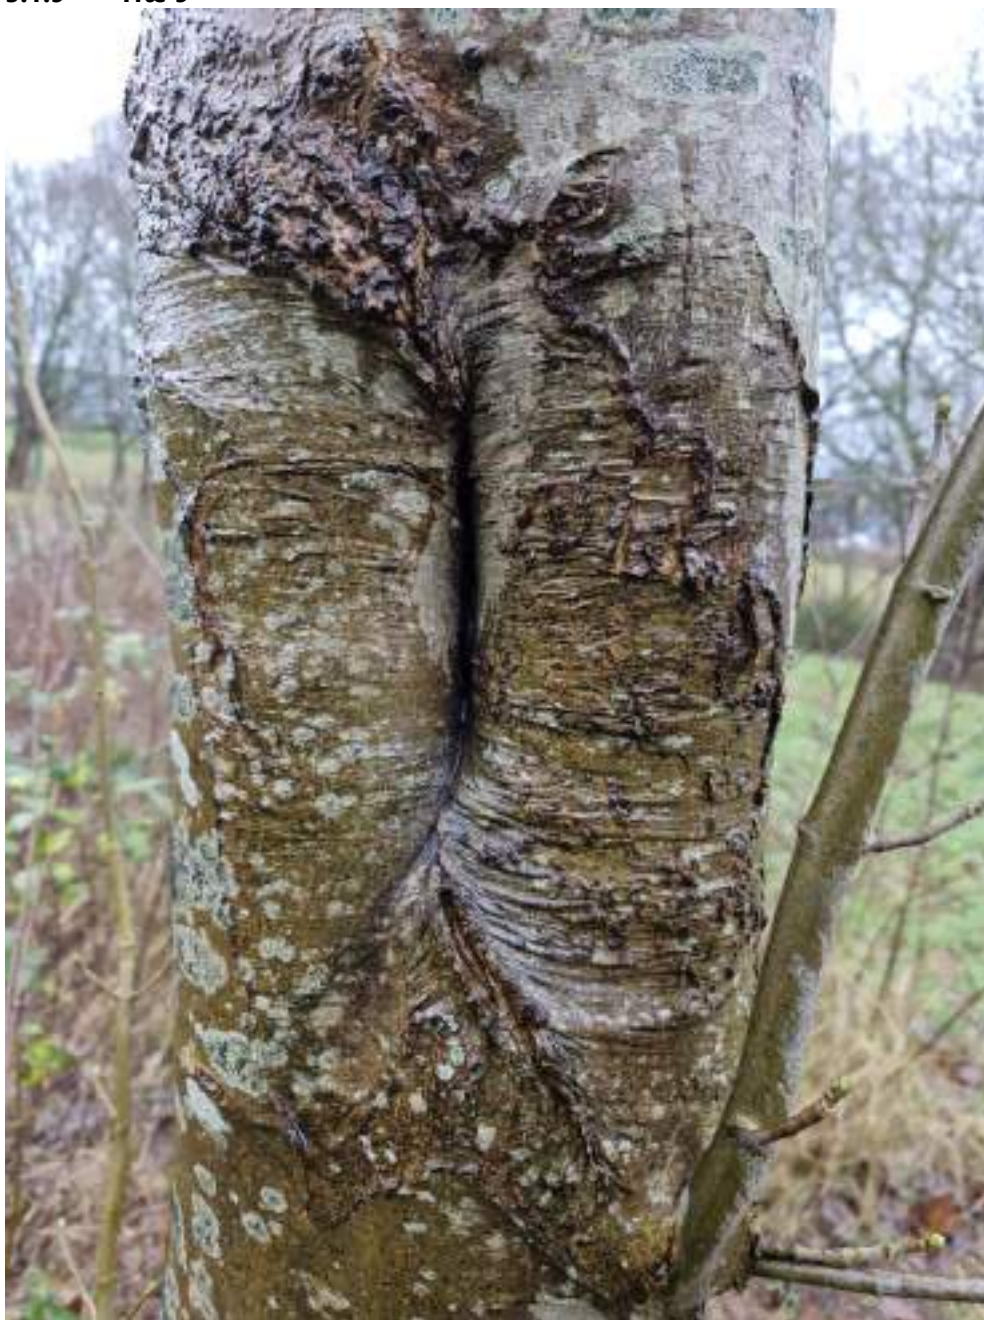
*Figur 5.10 Tilhørende punkt 9*

Ahorn. Flænge i stammen, men for smal og overfladisk til at kunne være flagermus bo.

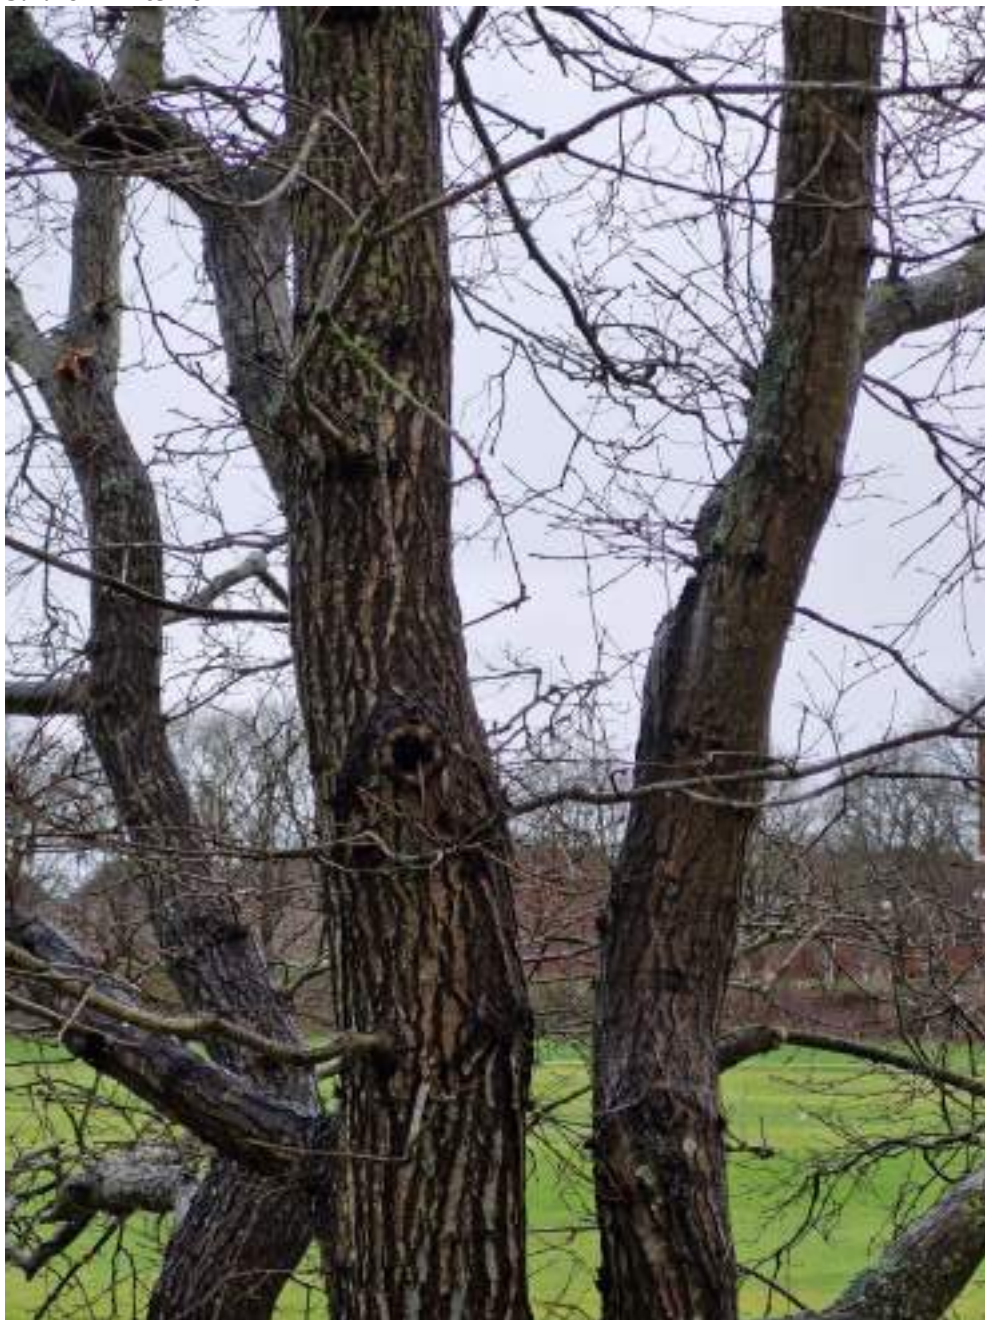
Figur 5.11 Tilhørende punkt 10

Mindre og plejet eg. +30 år. Hul i stamme (Ø ca. 6cm) 2,5 meter oppe, vurderes egnet som flagermusbo.

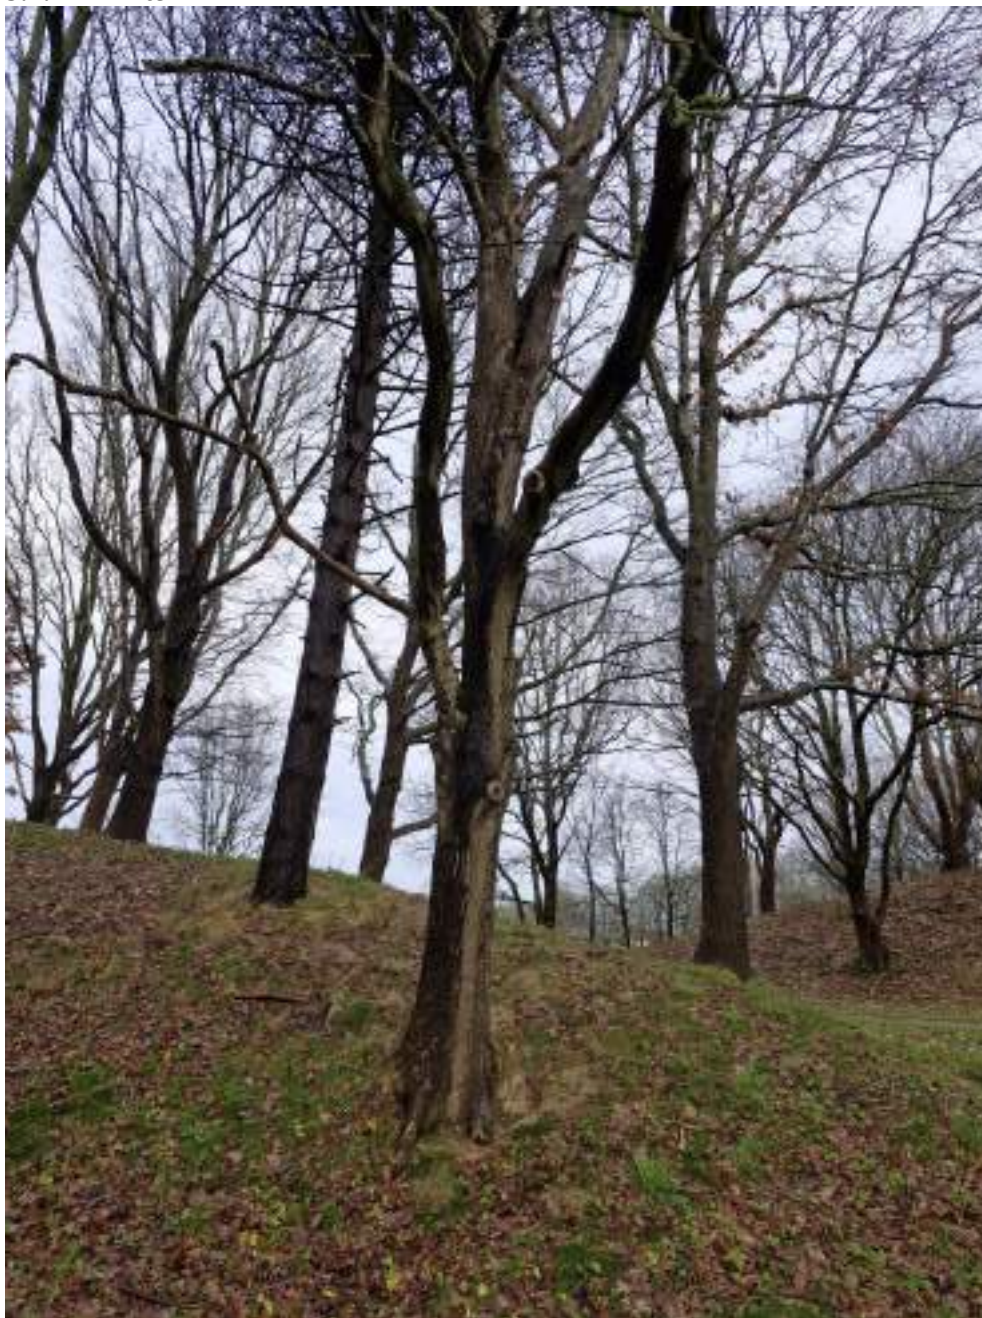
*Figur 5.12 Tilhørende punkt 11*

Fritstående og plejet eg, +40 år. Stor flænge ved stammedeling. Ca. 70 cm langt og 20cm bredt. 5m oppe. Potentielt opadgående hulhed. ingen umiddebare tegn på flagermus.

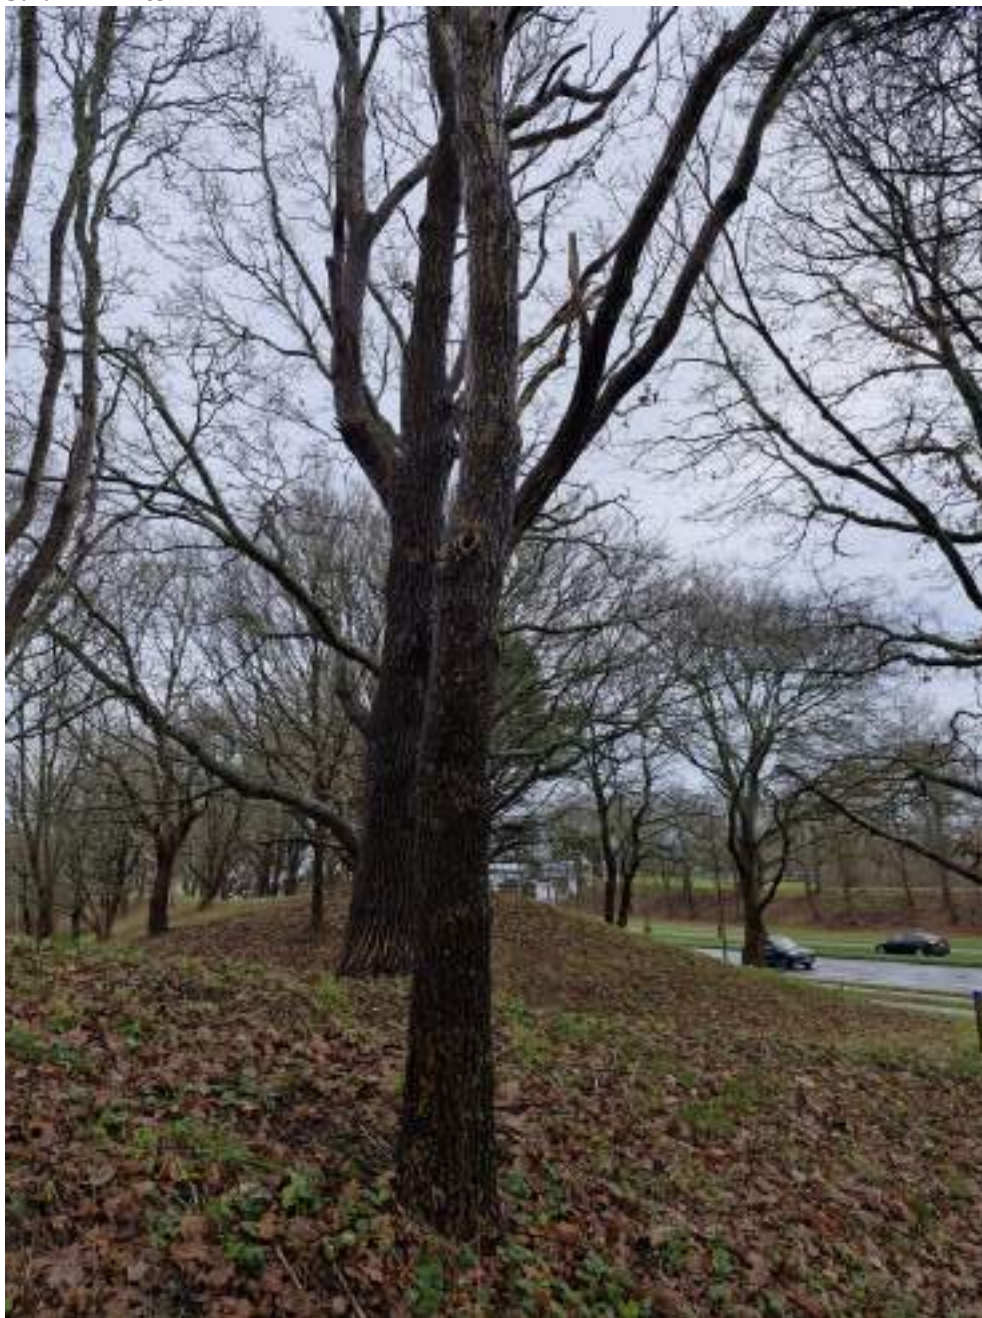
*Figur 5.13 Tilhørende punkt 12*

Mindre og plejet eg. +30 år. Løst bark på mindre gren og mindre hul (Ø ca. 5cm) 4m oppe.

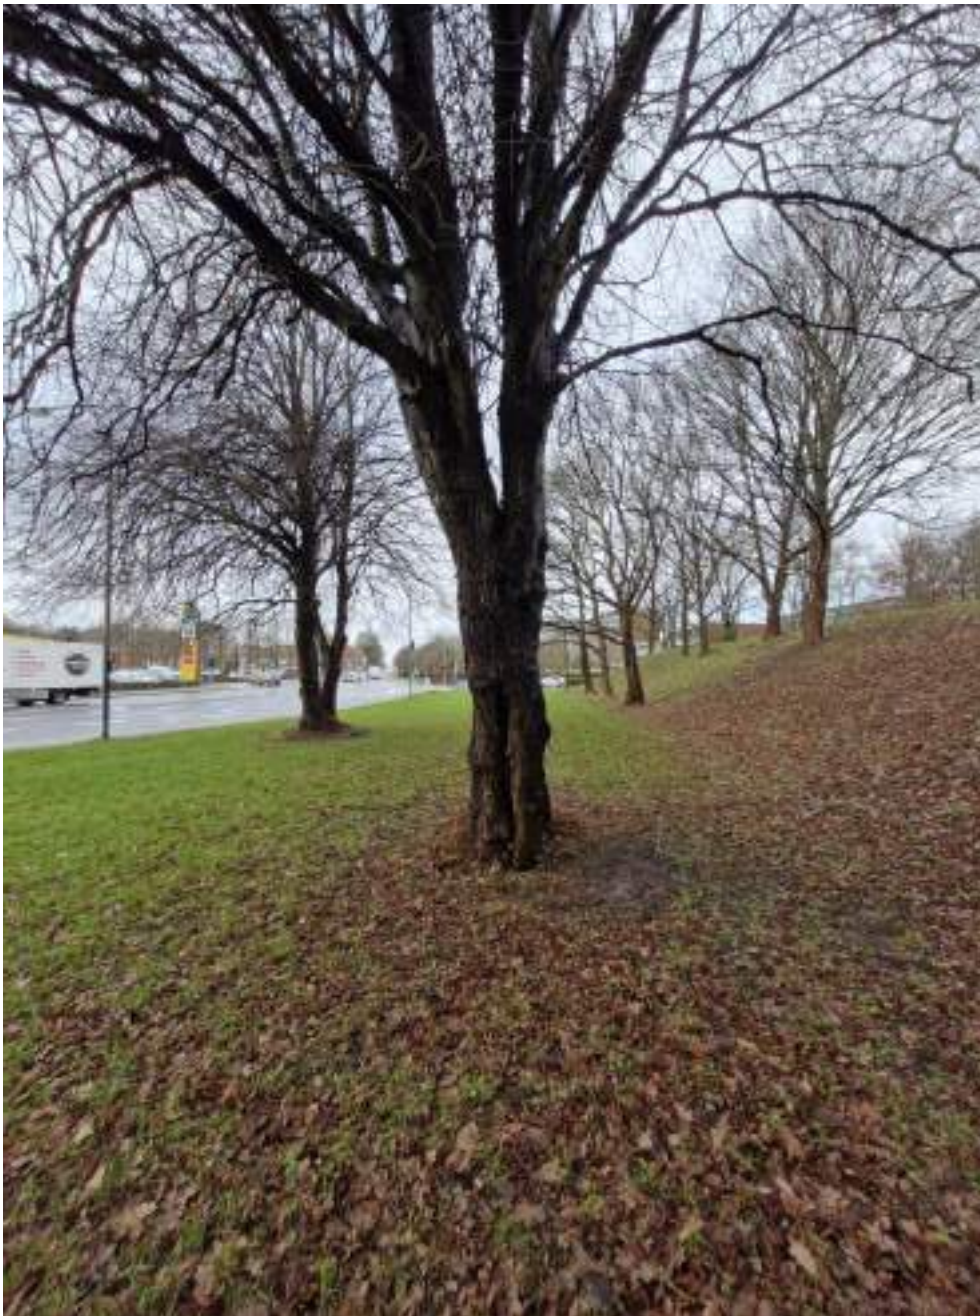
*Figur 5.14 Tilhørende punkt 13*

fristående træ sp. Mindre huller på Ca. 5-7cm. 3.5m oppe. Sandsynligvis ikke egnet.

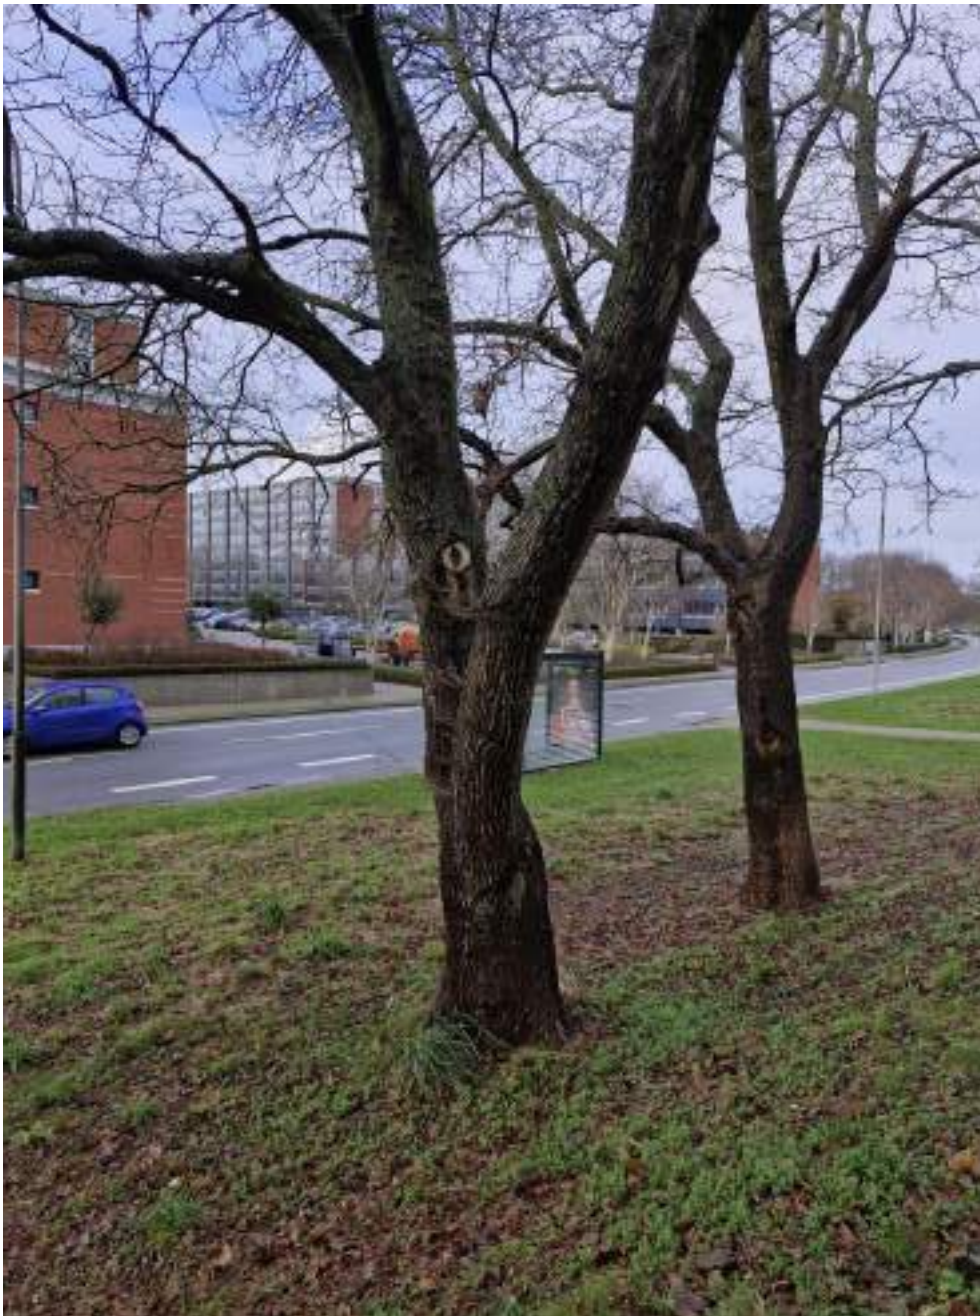
*Figur 5.15 Tilhørende punkt 14*

Fritstående og plejet eg. Nyligt knækket gren der stadig hænger ca. 7m oppe. Meget åbent hul.

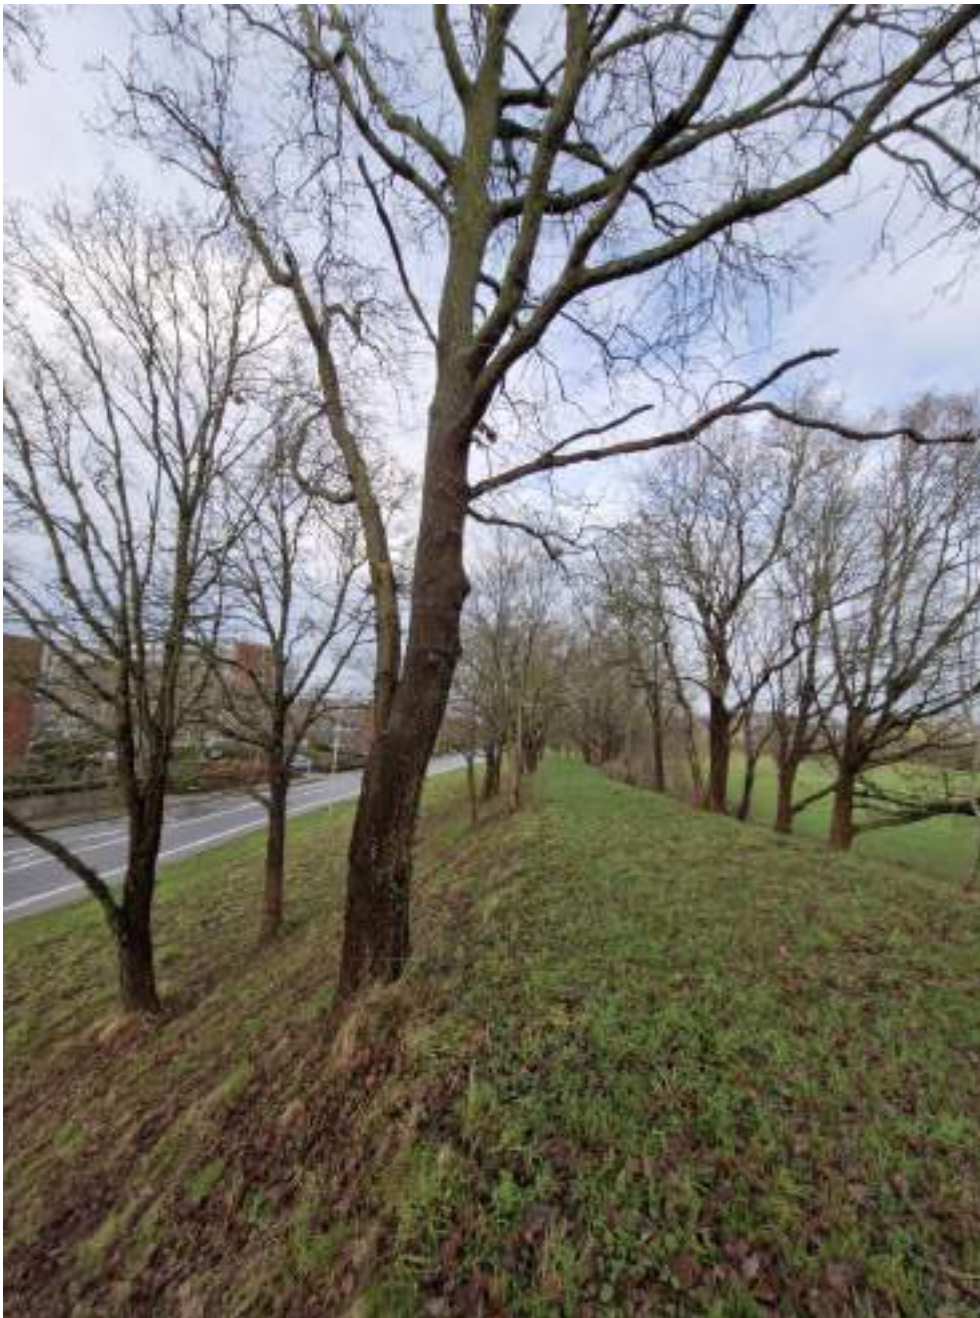
*Figur 5.16 Tilhørende punkt 15*

Fritstående og plejet eg. +40 år. Mindre død gren med løst bark og flænge på Ca. 30x5cm.

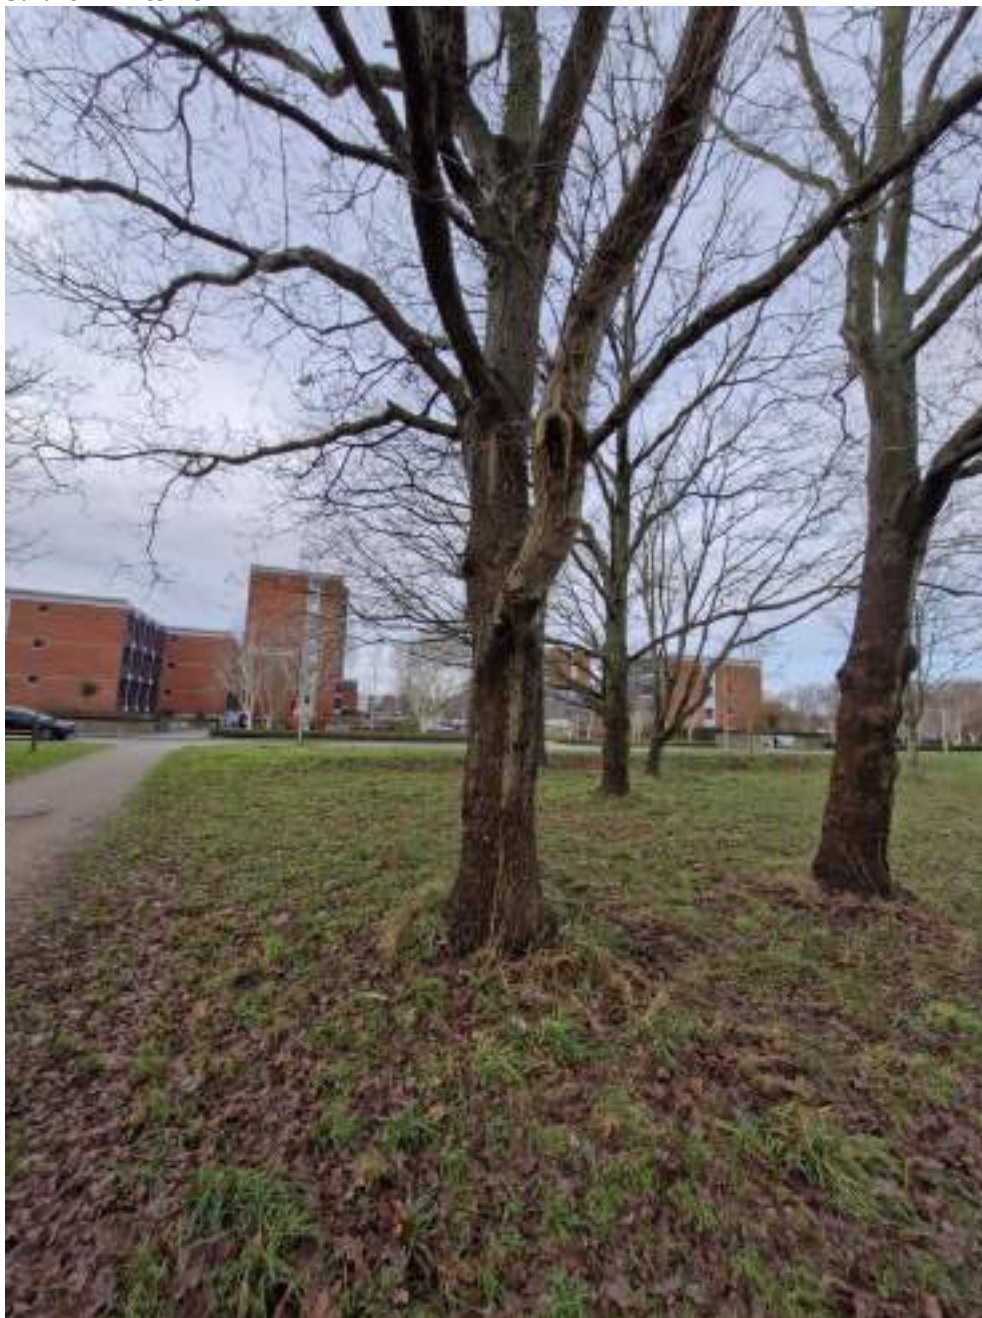
*Figur 5.17 Tilhørende punkt 16*

Fritstående og plejet eg, +40 år. Hul fra knækket gren. Muligt opadgående hul øverst over det døde ved på Ca.5x5cm. 2.5m over jorden.
