# Undersøgelse og vurdering af yngle- og rastesteder

*Regnvandsbassin – Toftevænget, 6710 Esbjerg*

Dato: 30-06-2026

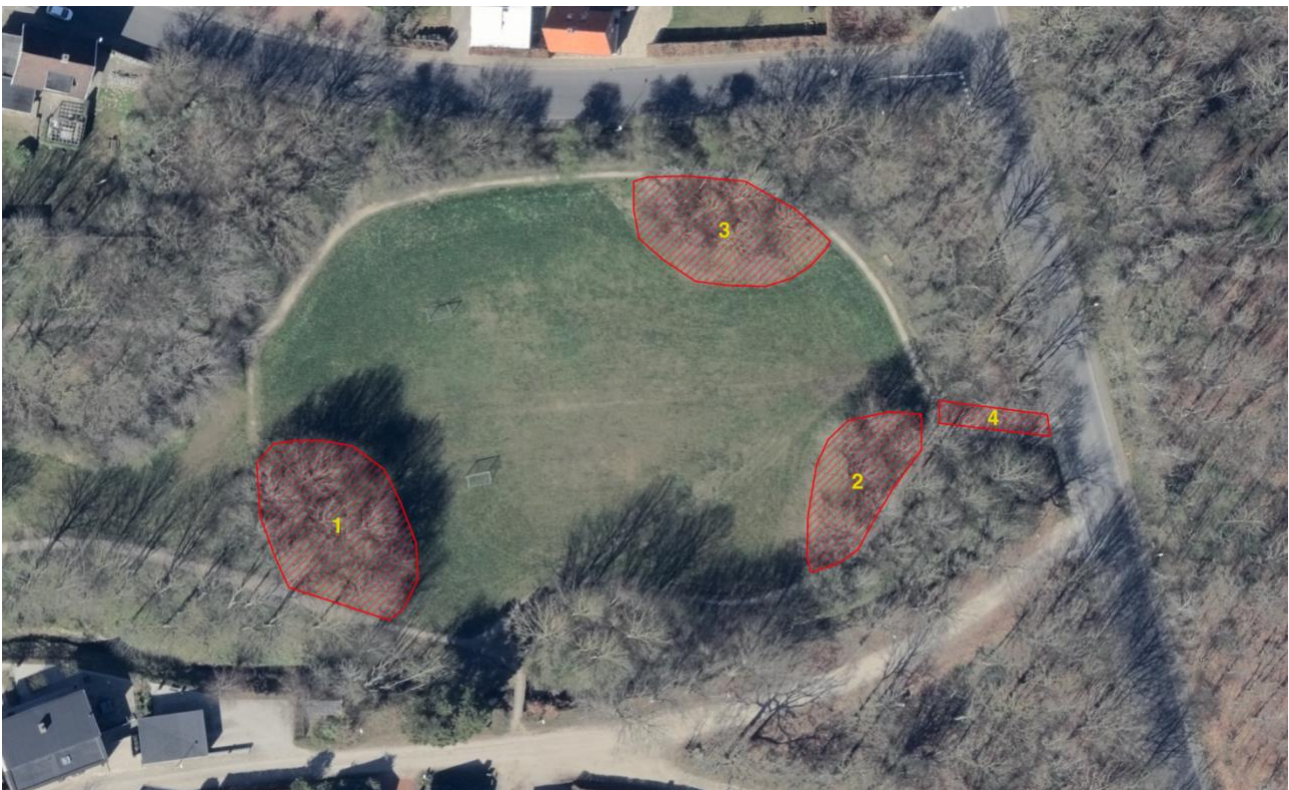
Figur 1 – Undersøgelsesområde hvor træerne vil blive påvirket af det kommende projekt (rødt skraveret areal).

Træerne langs stien fra Plantagevej (markeret som nr. 4 på figur 1) var middelstore, men ingen af dem havde revner, sprækker, råd-, spætte- eller andre hulheder, som kunne fungere som egnede yngle- eller rastesteder for flagermus.
