# Lokalplan for Stengårdsvej

## Levestedskortlægning

Esbjerg Kommune - Teknik og Miljø

Dato: 24. januar 2025

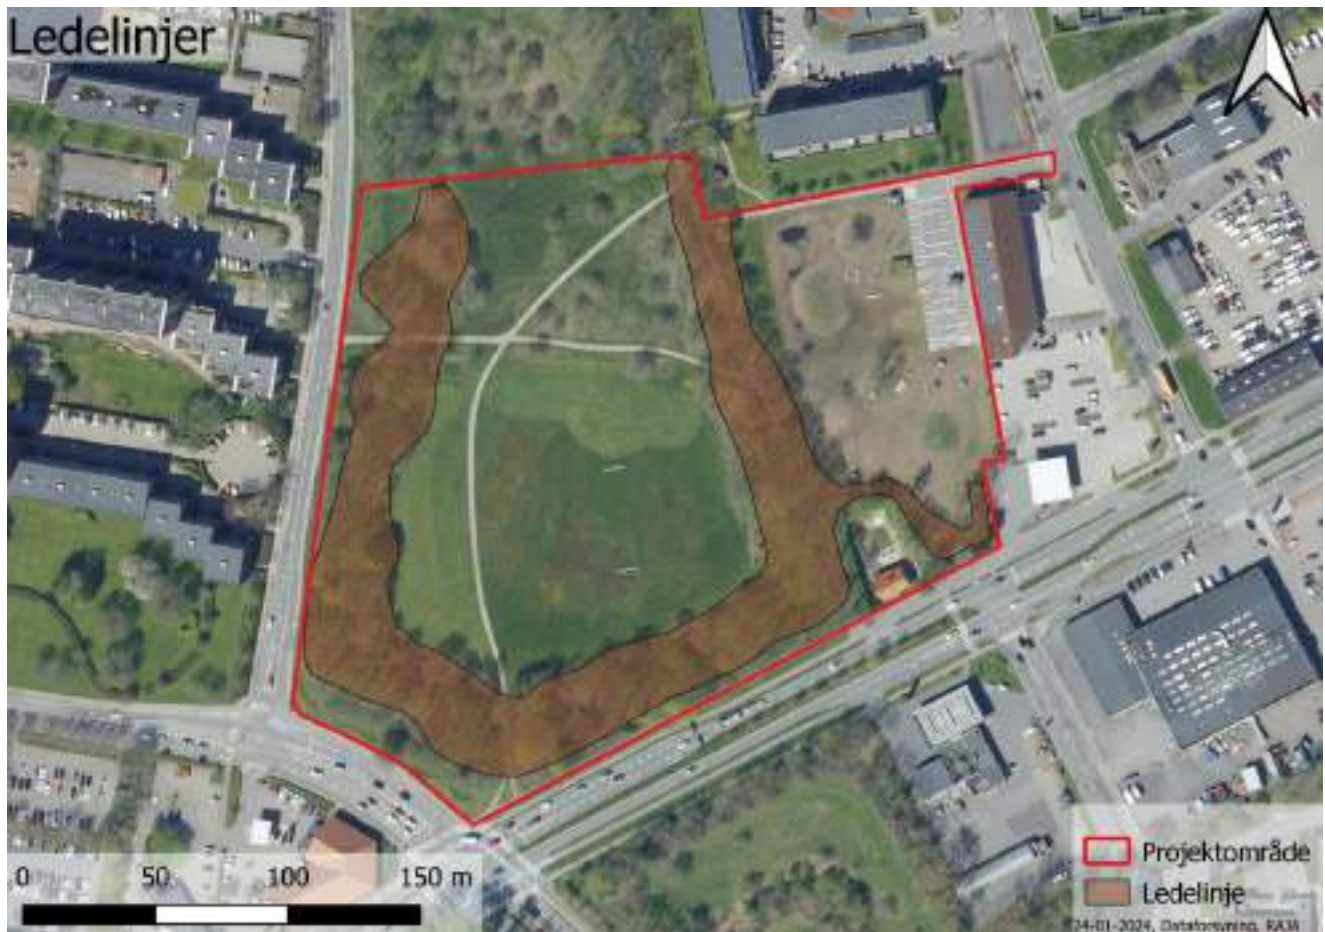
Figur 3.2 Ledelinje for flagermus, kanttræer langs parken.

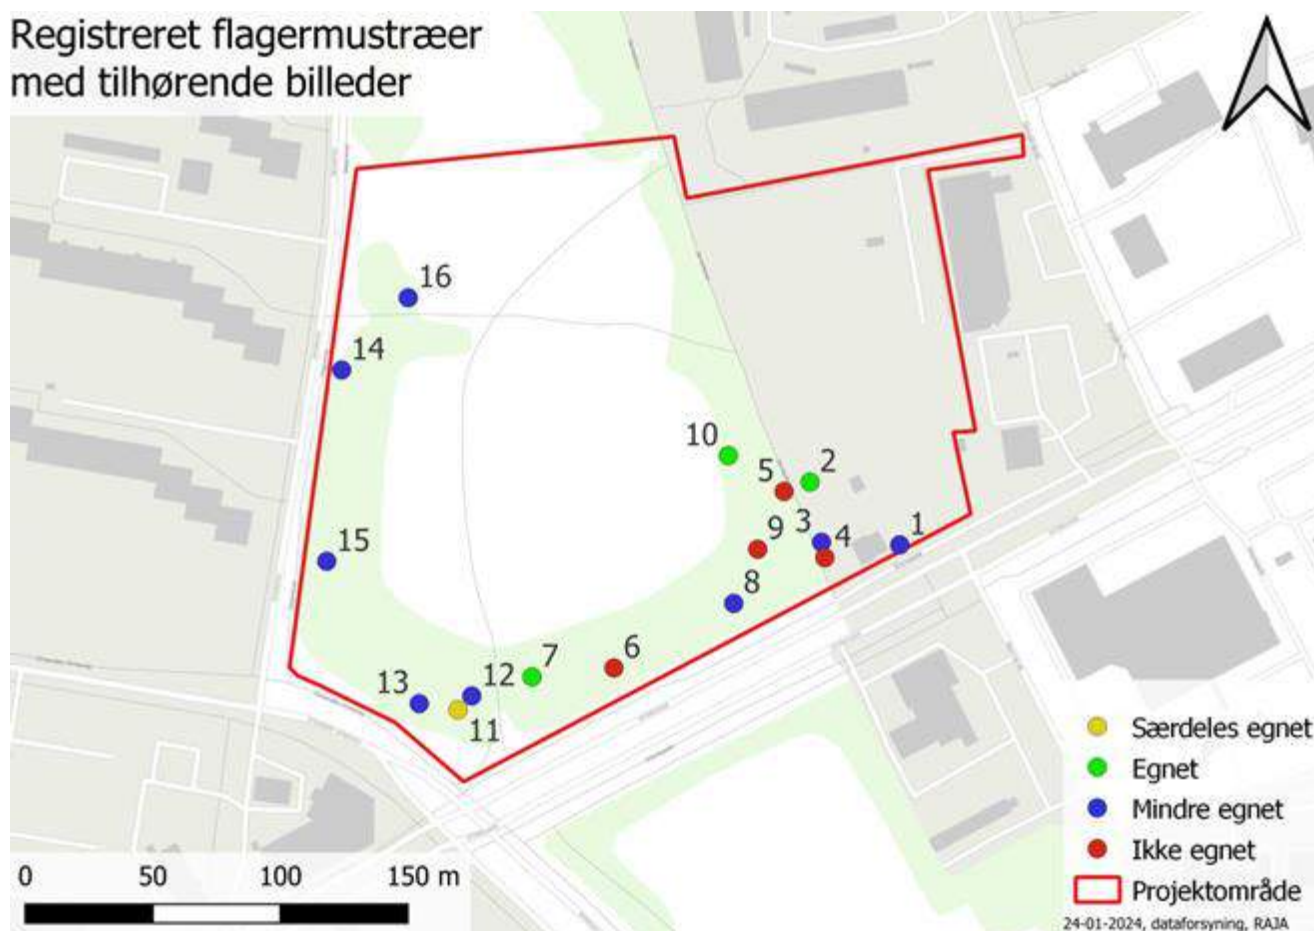
Figur 5.1: [Text]

Træerne følger nummereringen fra figur 5.1. og viser de træer som er fundet skadet nok til at kræve en nærmere vurdering.
